Avances en la recuperación ambiental de la bahía El Ferrol (Chimbote, Perú): evaluación rápida

Advances in the environmental recovery of El Ferrol bay (Chimbote, Perú): fast assessment

Rómulo Loayza Aguilar

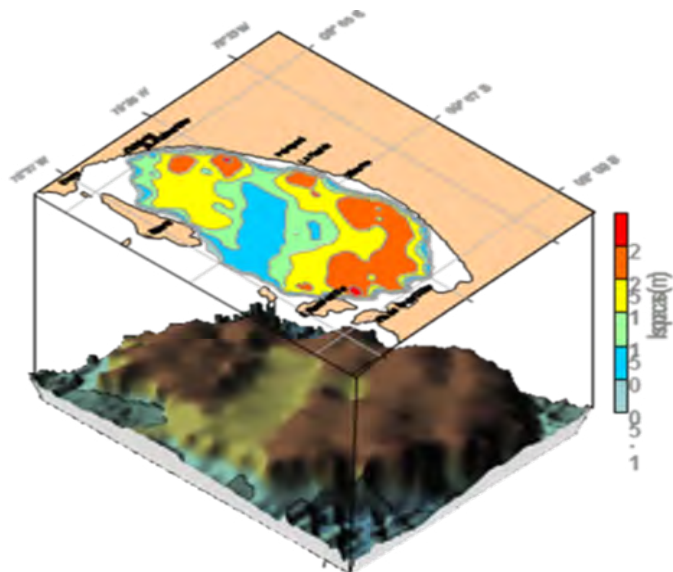
Fig. 3 Acumulación de lodos en fondo bahía El Ferrol ($53 \times 10^6 \text{ m}^3$) (IMARPE, 2002).

Fig. 3. Acumulación de lodos en el fondo de la bahía El Ferrol (Guzmán *et al.*, 2002).

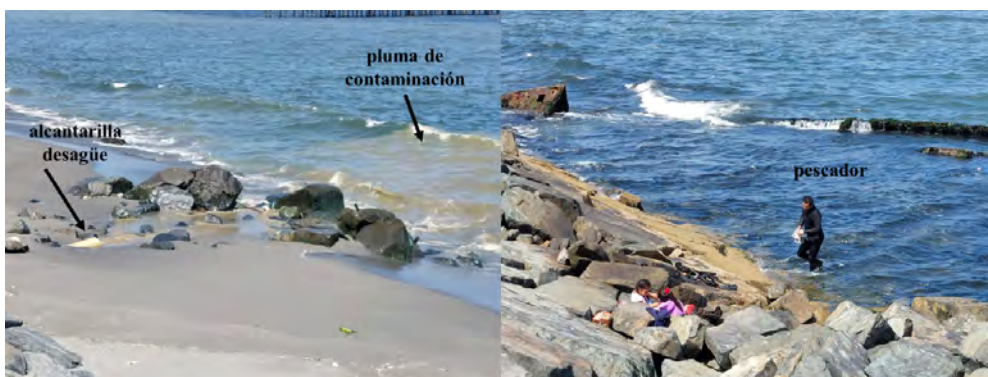
Parte del volumen de lodos acumulados en el fondo de la bahía tienen origen en la disposición de los efluentes domésticos crudos de la población del distrito de Chimbote, ahora cercana a los 200000 habitantes (Instituto Nacional de Estadística e Informática-INEI, 2017). Este efluente cargado de material fecal humano, que genera malos olores, es dispuesto en la orilla de la bahía, entre ENAPU y el barrio Trapecio, en 13 puntos de descarga (Fig. 4), con un volumen total de 500 l s⁻¹, con un agravante, ya que, en momentos de incremento del oleaje, la carga orgánica vuelve hacia la zona urbana utilizando como vehículo al *spray* marino que se genera cuando las olas revientan sobre el enrocado, pudiendo afectar crónicamente a la población ribereña y a todas aquellas personas que se aproximan a su borde, como el Malecón Grau. Por otro lado, existe pesca artesanal en la orilla de la bahía (Fig. 4), cuyo producto es colocado en el mercado local, con riesgos de contaminación (Conopuna, 2018).

Fig. 4. Disposición de efluente doméstico crudo de la ciudad de Chimbote, y pesca artesanal, en la orilla de la bahía El Ferrol, inmediatamente al sur de la plaza 28 de Julio (fotos mayo de 2022).

En el año 1998 y 2004, se realizaron los estudios para el sistema de agua potable y alcantarillado de la localidad de Chimbote (BCEOM-OIST Asociados, 1998, Consorcio Nippon Koei-Oist, 2004, Nippon Koei & OIST, 2004), que finalmente no se pudieron concretar. Actualmente, con el apoyo de la cooperación alemana, existe en curso el proyecto de Planta de tratamiento para de aguas residuales (PTAR) para los distritos de Chimbote y Nuevo Chimbote, en su fase de factibilidad, esperando entrar en fase de operación en el año 2027, lo que contribuiría de modo sustancial para el propósito de dejar de contaminar la bahía.

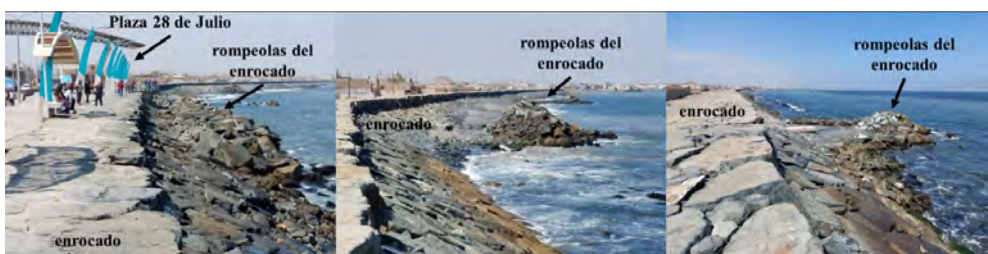
El proceso erosivo que enfrenta actualmente la bahía El Ferrol, es un aspecto de suma preocupación, principalmente por su efecto destructivo, que amenaza a la infraestructura urbana ubicada en el borde. Ante a este evento, la primera respuesta del gobierno local, fue construir un enrocado frente al casco urbano (1976-1977) y, en la línea de erosión no enrocada, disponer desmonte, no cuantificado (Loayza, 2021). En la medida que los enrocados no resuelven el problema erosivo, a mediados de los años 1990 hubo necesidad de colocar rocas en la línea de erosión y, en el 2004, la necesidad de construir un enrocado, más robusto, para reemplazar al antiguo, entre el Jr. G. Moore y el Jr. Tumbes. En los años sucesivos se ha enrocado la línea de orilla hasta el Jr. 28 de Julio (barrio La Libertad). En tanto este nuevo enrocado no resuelve el problema, recientemente se ha tenido que reforzar el nuevo enrocado entre la plaza 28 de Julio y el sur de ella, bajo la modalidad de rompeolas (Fig. 5), para impedir que se siga desestabilizando. En el mediano plazo, si este proceso no se resuelve, habrá la necesidad de seguir enrocando hasta el 27 de Octubre. Es importante añadir que el enrocado, no solamente no resuelve el problema de erosión, sino que, en el largo plazo, lo agrava, obligándonos a la construcción de enrocados más robustos y muy costosos, a lo que se debe sumar los costos por mantenimiento. Si el enrocado se mantiene en momentos en que se

evidencie el incremento del nivel medio del mar por efecto del cambio climático, el efecto destructivo se podría multiplicar varias veces, afectando directamente a la población urbana.

Fig. 5. Enrocado y formas de rompeolas del enrocado, de la bahía El Ferrol, en el frente y sur de la plaza 28 de Julio (fotos mayo de 2022).

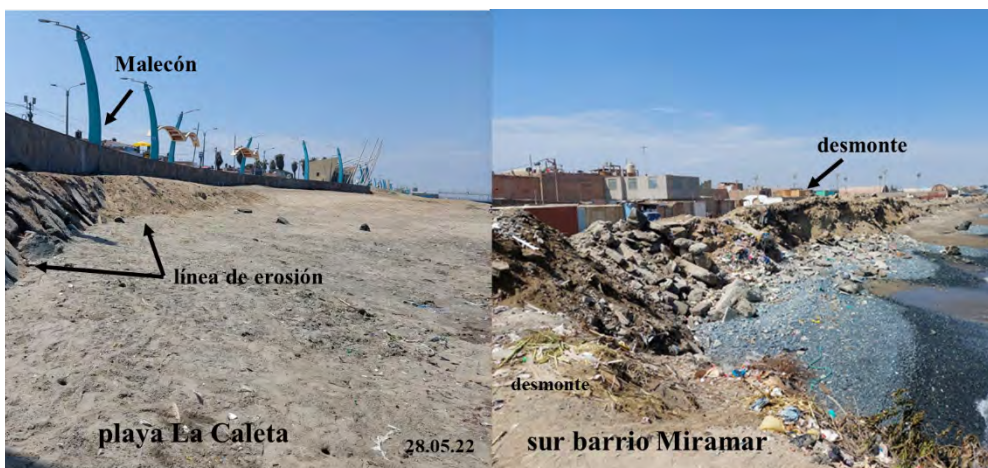
Producto del poder destructivo de la erosión en la bahía, se ha perdido una manzana de viviendas ubicada al sur de la plaza 28 de Julio, el sistema de alcantarillado del frente del litoral, lozas deportivas que se construyeron en el borde costero, un centro educativo ubicado al sur de la plaza 28 de Julio, fabricas ubicadas en la zona intermareal y submareal (Loayza, 2002b, 2021). También, producto de este proceso, donde comienza el Malecón, en la playa La Caleta, actualmente, la línea de orilla se encuentra justo en la base del enrocado (Fig. 6), lo que significa que luego de algunos eventos de oleaje intenso, afectaran esta estructura, y si sino se refuerza oportunamente, habrá destrucción, y la necesidad de practicar nuevamente el círculo vicioso: disponer desmonte y luego enrocar, como se aprecia en la Figura 6, en un tramo de playa al sur del barrio Miramar. Es importante tener en cuenta estos antecedentes ya que actualmente la Municipalidad Provincial del Santa, construye una costanera, con propósitos de promover la recreación y turismo, que comprenderá desde la plaza 28 de Julio hasta el barrio El Trapecio.

Fig. 6. Línea de erosión de la bahía El Ferrol en el extremo sur de la playa La Caleta, y acumulación de residuos de la construcción (desmorte) para contener el proceso erosivo al sur del barrio Miramar (fotos mayo de 2022).
