Biodeterioro del palacio Nik An (Tschudi), Complejo Arqueológico Chan Chan, Trujillo, La Libertad, Perú: Flora

Biodeterioration of the Nik An (Tschudi) palace, Chan Chan Archaeological Complex, Trujillo, La Libertad, Peru: Flora

Citación: Rodríguez, E.; J. Gutiérrez; M. Mora; E. Alvéz & S. Leiva. 2021. Biodeterioro del palacio Nik An (Tschudi), Complejo Arqueológico Chan Chan, Trujillo, La Libertad, Perú: Flora. *Arnaldoa* 27 (3): 675-702. doi: <http://doi.org/10.22497/arnaldoa.273.27302>

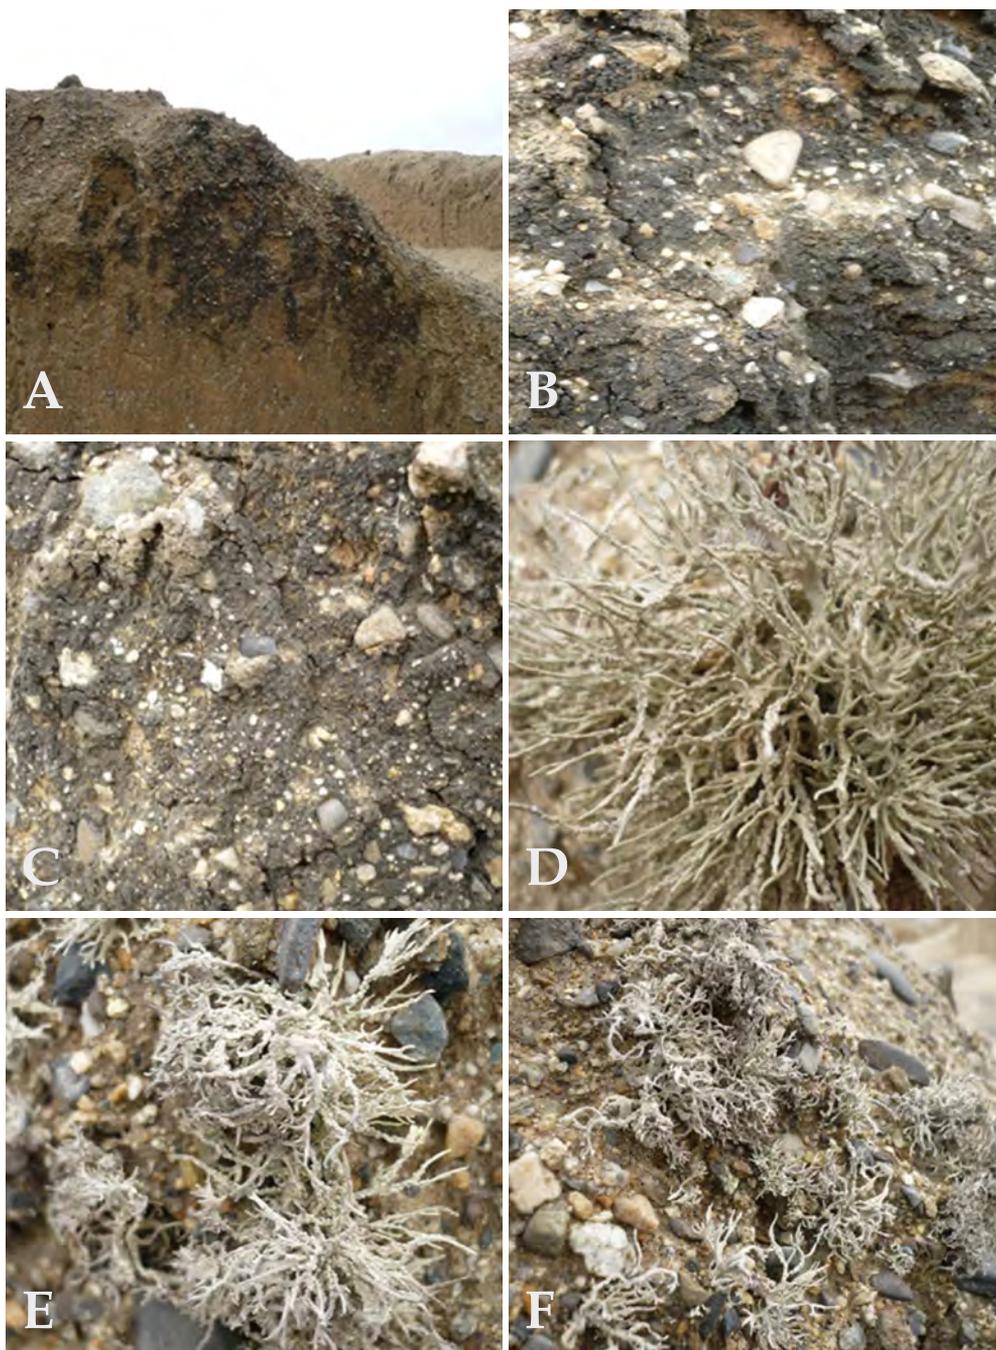
Fig. 2. A-C. *Buellia babingtonii* A. Liqueen crustáceo cubriendo superficies de muros expuestos próximos al mar, B y C. Imágenes proximales, superficie cubierta de grandes extensiones del sustrato mostrando coloración oscura de consistencia costrosa, D-F. *Rocella gracilis*. D. Liqueen fruticuloso grisáceo con varias ramas y numerosos soledios discoideos, asociada con rocas o restos líticos, E y F. Disco de fijación del talo liquénico deteriora mecánicamente el sustrato. (Fotos E. Rodríguez R.)

Biodeterioro: líquenes (asociación alga + hongo) costráceos terrícolas que invaden grandes extensiones del sustrato, cubriéndolas de una estructura

oscura de aspecto desagradable. Se encuentra en lugares sin mantenimiento. Esta colonización es parte del proceso de sucesión; generalmente asociada a cianobacterias ubícuas y pioneras de la misma. El deterioro es mayormente químico por secreción de ácido oxálico, formando diversos compuestos con el sustrato arcilloso o pétreo. Propagación generalmente por anemocoria de las diásporas. Fig. 2. A-C.

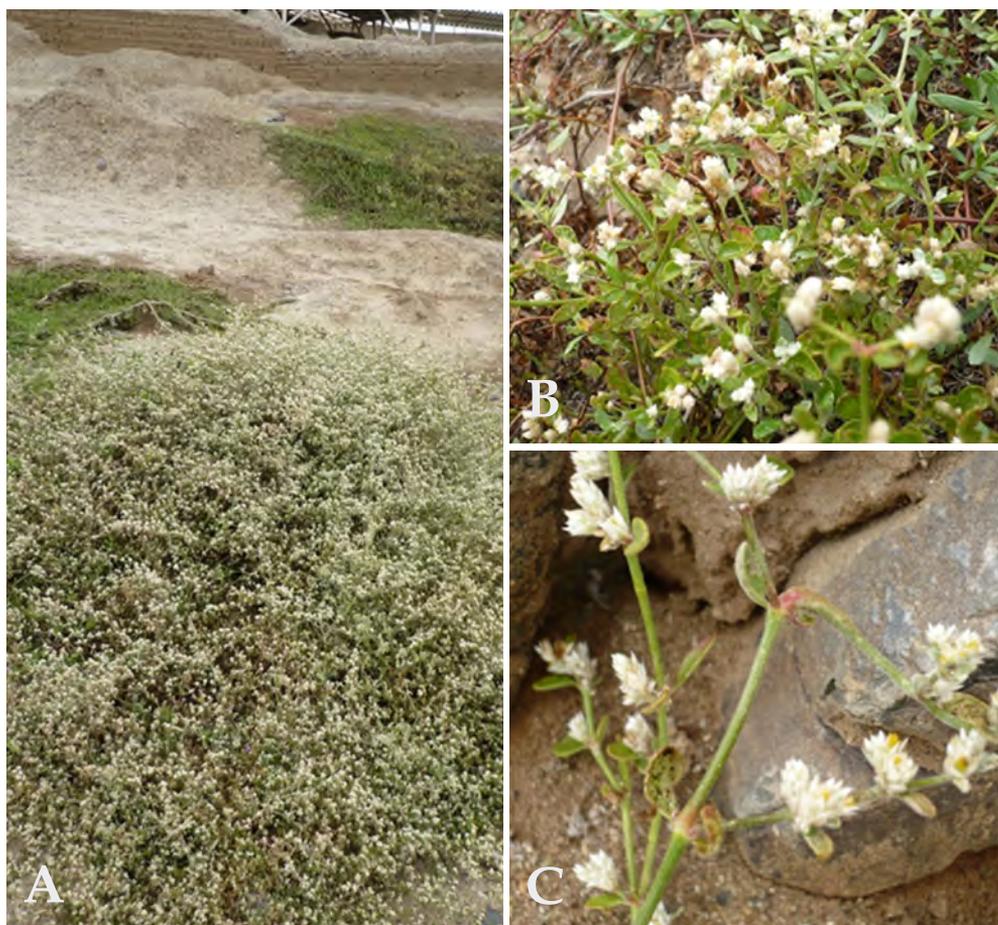
Fig. 3. *Alternanthera halimifolia*. A, B y C. Hierba invasora, perenne abundante sobre suelos y muros abandonados o por falta de mantenimiento. Produce daño mecánico (físico) a través del crecimiento de raíces que perforan el suelo, y gran cobertura de sus ramas que proporciona humedad y acumulación de suelo húmedo favorece la proliferación de especies de flora y fauna. (Fotos E. Rodríguez R.).

Biodeterioro: Hierba invasora, perenne, decumbente o procumbente, ramificada; abundante sobre suelos y muros abandonados o por falta de mantenimiento. El deterioro es mecánico (físico) a través del crecimiento de raíces que perforan el suelo y gran cobertura de sus ramas bajo las cuales viven numerosos invertebrados; o química, por la acidez de las raíces y por las exudaciones que genera la planta. Asimismo, la humedad imperante del medio ambiente condensada sobre el vegetal, crean microclimas que deterioran las estructuras ya sean paredes, bases o muros de contención del humedal. La dispersión de semillas puede ser vía

zoocoria o anemocoria. Fig. 3.

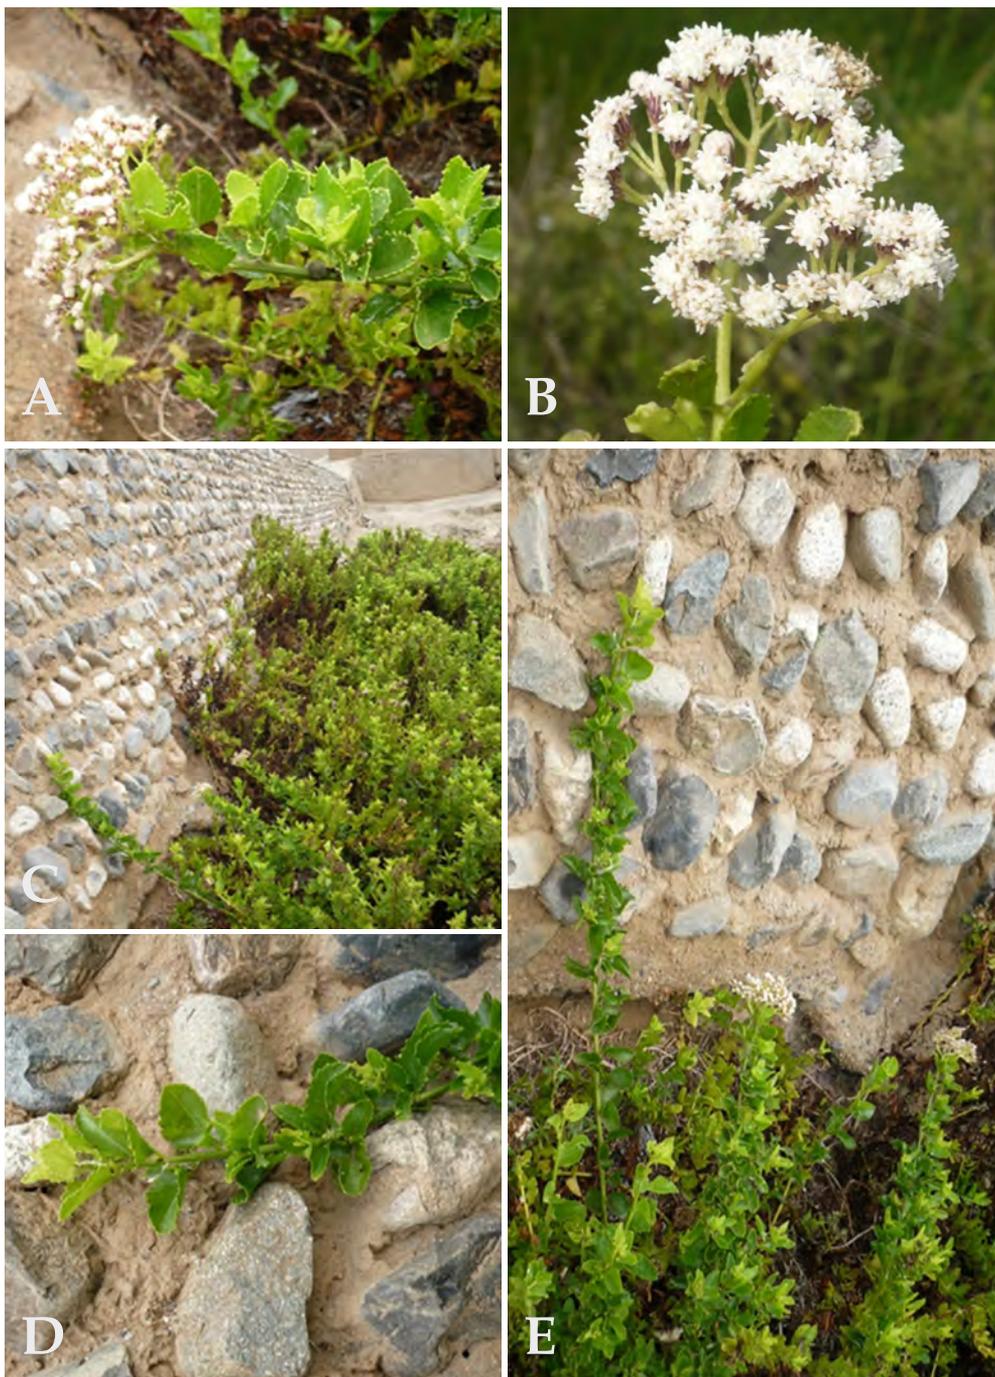
Fig. 4. *Baccharis glutinosa*. A-B. Habito e inflorescencia; perenne, erguida y resinosa, de poca altura formando parte del matorral xerófilo, C-E. Adaptada a la vida en un medio seco; produciendo deterioro mecánico por crecimiento de raíces que perforan el suelo produciendo rajaduras y ablandamiento del terreno, mermando la verticalidad de los cimientos. (Fotos E. Rodríguez R.).

Biodeterioro: Planta arbustiva, perenne, erguida o ascendente, ramificada, resinosa. El deterioro es mecánico (físico) a través del crecimiento de raíces que perforan el suelo produciendo rajaduras y ablandamiento del terreno mermando la verticalidad de los cimientos; o química, por la acidez de las mismas y por las resinas producidas típicas de esta especie. Asimismo, la humedad imperante del medio ambiente condensada sobre el vegetal, crean microclimas que deterioran las estructuras ya sean paredes, bases o muros de contención del humedal. La dispersión de semillas puede ser vía zoocoria o anemocoria. Fig. 4.

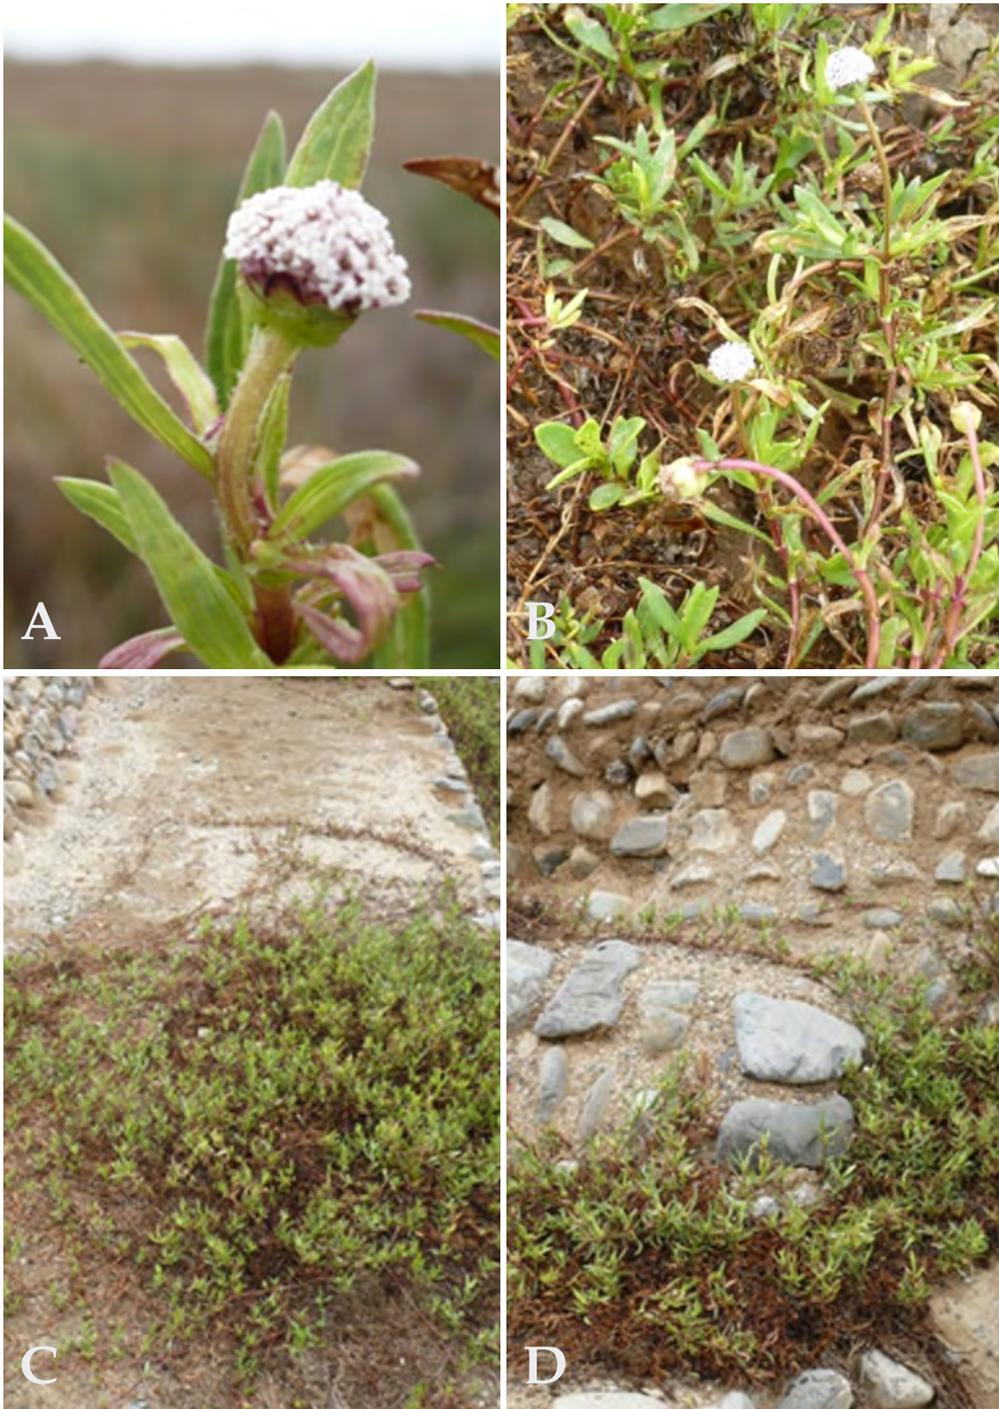
Fig. 5. *Spilanthes leiocarpa*. A-B. Hierba invasora, perenne, estolonífera, C-D. Especie cobradora de suelo, produciendo deterioro mecánico (físico) a través del crecimiento de raíces y la incrustación de estolones, deteriorando las estructuras sean estas paredes o muros de contención del humedal. (Fotos E. Rodríguez R.).

Biodeterioro: Hierba invasora, perenne, estolonífera, ramificada, decumbente-ascendente, cobertora de suelo. El deterioro es mecánico (físico) a través del crecimiento de raíces y la incrustación de estolones, o química, por la acidez de las mismas y diversos exudados o resinas producidas; asimismo, la humedad imperante del medio ambiente condensada sobre el vegetal, crean

microclimas que deterioran las estructuras ya sean paredes o muros de contención del humedal. La dispersión de semillas puede ser vía zoocoria o anemocoria. Fig. 5.

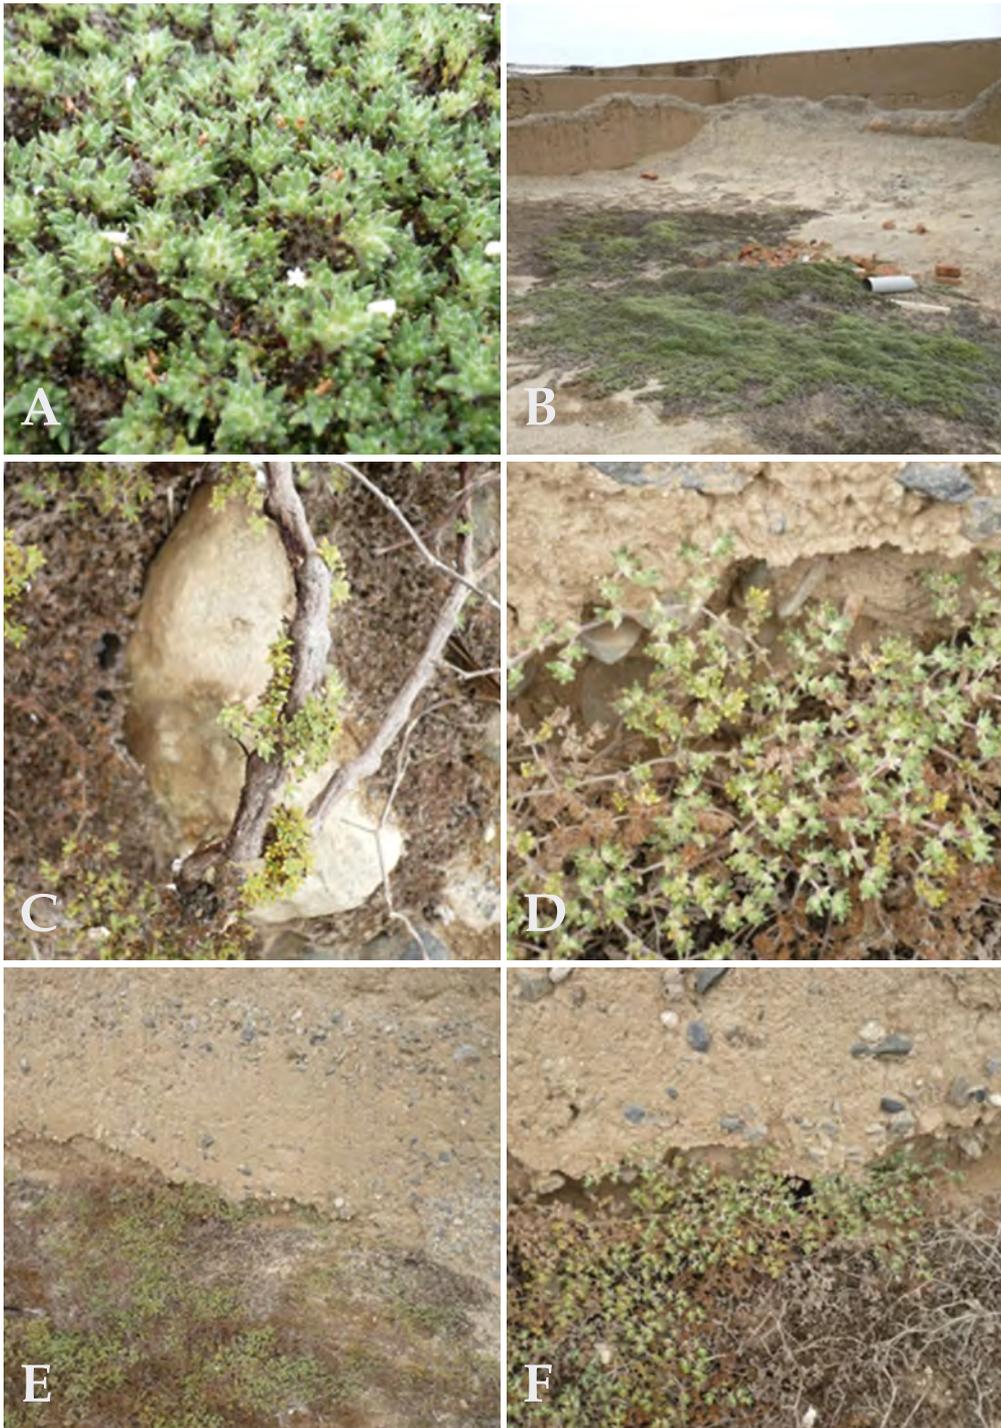
Fig. 6. *Tiquilia paronychioides*. A-B. Planta invasora, postrada, C-F. Nótese el deterioro mayormente mecánico por crecimiento de las raíces leñosas que horadan las estructuras. (Fotos E. Rodríguez R.).

Biodeterioro: Herbácea o sufruticosa, postrada; invasora, crece por falta de mantenimiento. El deterioro es mecánico (físico) a través del crecimiento de raíces que horadan las estructuras, o químico, por la acidez de las mismas y diversos exudados. Igualmente, la humedad imperante del medio ambiente condensada sobre el vegetal, crean microclimas que deterioran las estructuras, sobre todo los cimientos (base) de las construcciones y los muros de contención del humedal. La dispersión de semillas puede ser vía zoocoria o anemocoria. Fig. 6.

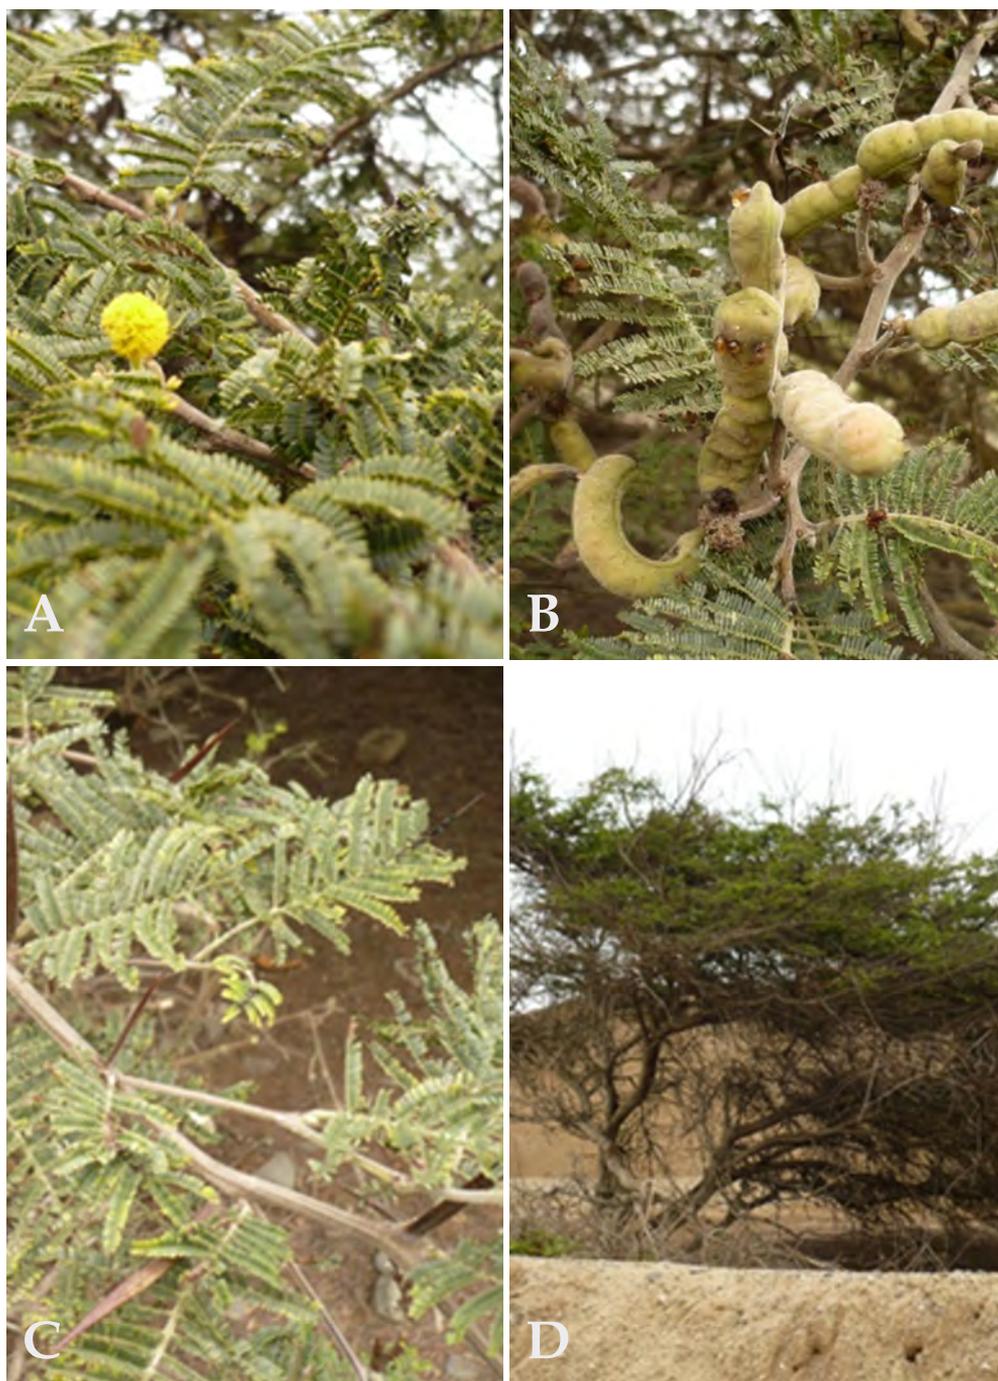
Fig. 7. *Acacia macracantha* A-C. Árbol erguido, espinoso, con raíces profundas. D. Causa daño mecánico por la expansión de sus raíces a fin de obtener agua, el sistema radicular sigue interactuado causando rajaduras a las edificaciones contiguas por debilitamiento de sus cimientos. (Fotos E. Rodríguez R.).

Biodeterioro: Árbol erguido, espinoso, raíces profundas. Planta leñosa cerca al monumento histórico, causa daño mecánico como consecuencia de la expansión de sus raíces a fin de obtener agua, en el tiempo si el sistema radicular sigue interactuado puede causar rajaduras a las

edificaciones contiguas por debilitamiento de sus cimientos, coadyuvado por el daño químico por la acidificación del medio y la creación de microclimas de humedad variable. Por tratarse de una leguminosa en sus raíces presentan nódulos donde viven organismos fijadores de nitrógeno. La dispersión de semillas puede ser vía zoocoria o anemocoria. Fig. 7.

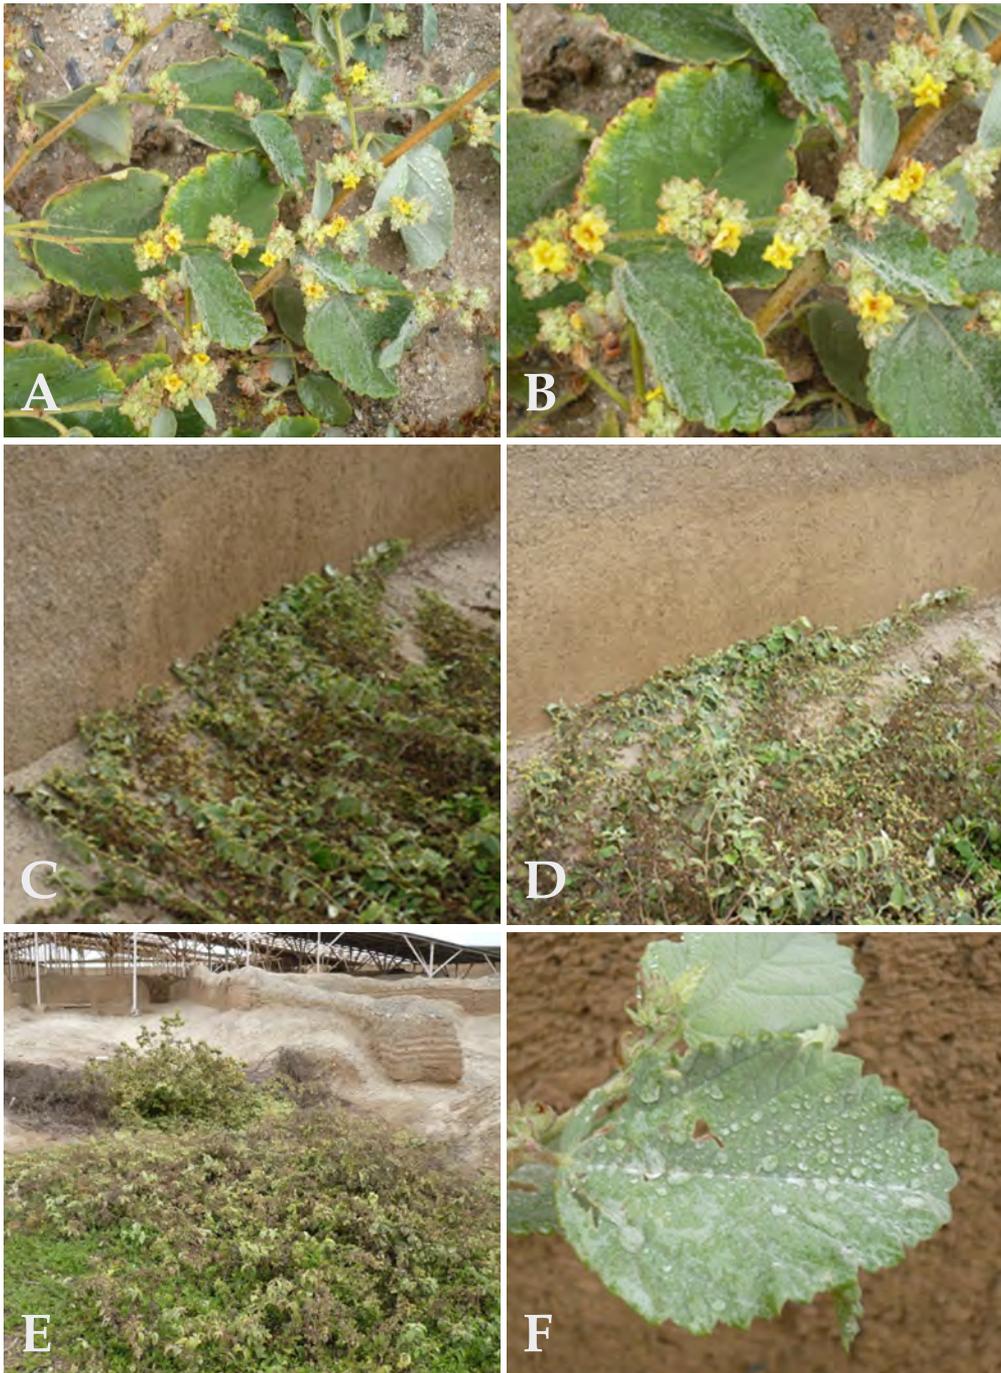
Fig. 8. *Waltheria ovata*. A-B. Subarbusto postrado-ascendente, C-E. Sus raíces se profundizan y ramifican a fin de obtener agua, produciendo rajaduras y ablandamiento del terreno, debilitando de esta manera los cimientos de los muros, F. La pubescencia de sus hojas retiene agua por condensación e incrementan la humedad localizada. (Fotos E. Rodríguez R.).

Biodeterioro: Subar busto postrado-ascendente que crece como invasora por falta de mantenimiento. El deterioro del patrimonio cultural es mecánico (físico) a través del crecimiento de raíces que se profundizan a fin de obtener agua, produciendo rajaduras y ablandamiento del terreno, debilitando de esta manera los cimientos de los muros; o química, por la acidificación del medio y la excreción de sustancias quelantes (forma complejos con iones pesados) producidas también por las raíces, y por diversos exudados que produce la planta. Asimismo, se comportan como plantas apoyantes sobre las paredes (soporte para crecimiento), cuya humedad imperante del medio ambiente condensada sobre el vegetal, crean microclimas que deterioran las estructuras de barro. La dispersión de semillas puede ser vía zoocoria o anemocoria. Fig. 8.

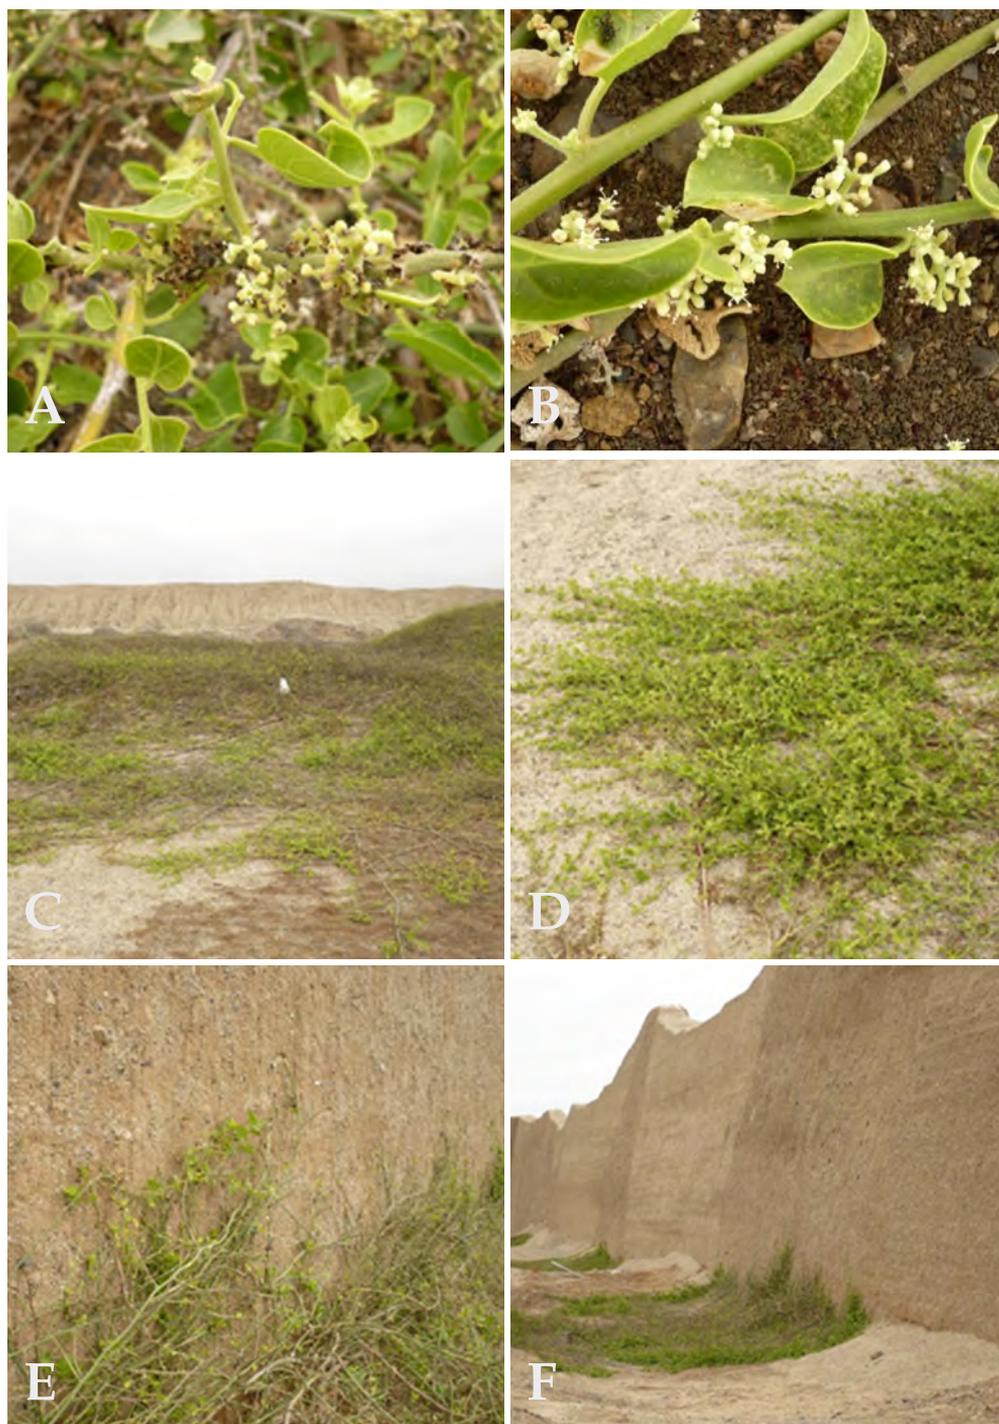
Fig. 9. *Cryptocarpus pyriformis*. A-D. Especie de gran expansión que se comporta como postrada sobre el suelo, E-F. Escandente o apoyante teniendo como soporte las paredes y muros arquitectónicos. (Fotos E. Rodríguez R.).

Biodeterioro: Sufrútice, postrado de gran expansión sobre el suelo, escandente o apoyante; abundante en el área de estudio. Tiene como soporte a paredes, muros, etc., en donde produce erosión, crea y mantiene microclimas especialmente de humedad negativos para el soporte, además de horadar el suelo con sus raíces. La dispersión de semillas puede ser vía zoocoria o anemocoria. Fig. 9.

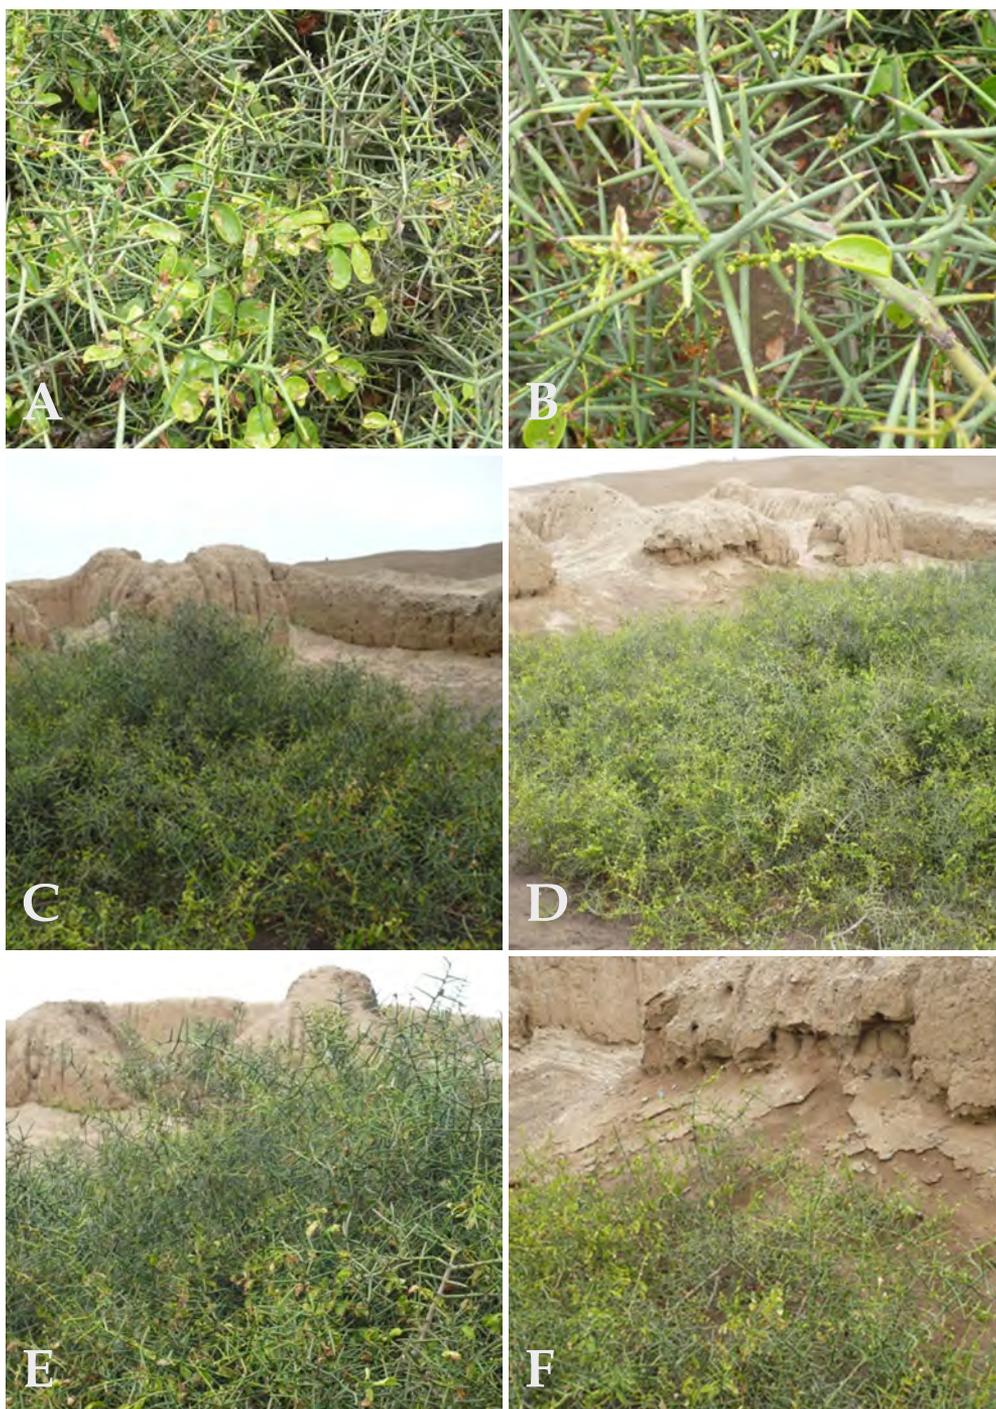
Fig. 10. *Scutia spicata*. A-B. Arbusto sarmentoso, espinoso, tallos difusamente ramificados, C-F. Produce deterioro mecánico a través del crecimiento de raíces produciendo rajaduras de las estructuras debilitadas por la humedad acumulada sobre el vegetal, o química, por la acidez de las raíces. (Fotos E. Rodríguez R.).

Biodeterioro: Arbusto sarmentoso, espinoso, tallos difusamente ramificados. Se encuentra en lugares de escaso mantenimiento. El deterioro es mecánico (físico) a través del crecimiento de raíces produciendo rajaduras de las estructuras, o química, por la acidez de las raíces; asimismo, la humedad imperante del medio ambiente condensada sobre el vegetal con numerosas ramas, crean microclimas que deterioran las estructuras (especialmente las bases de las construcciones) que la soportan debido a su gran cobertura. Fig. 10.

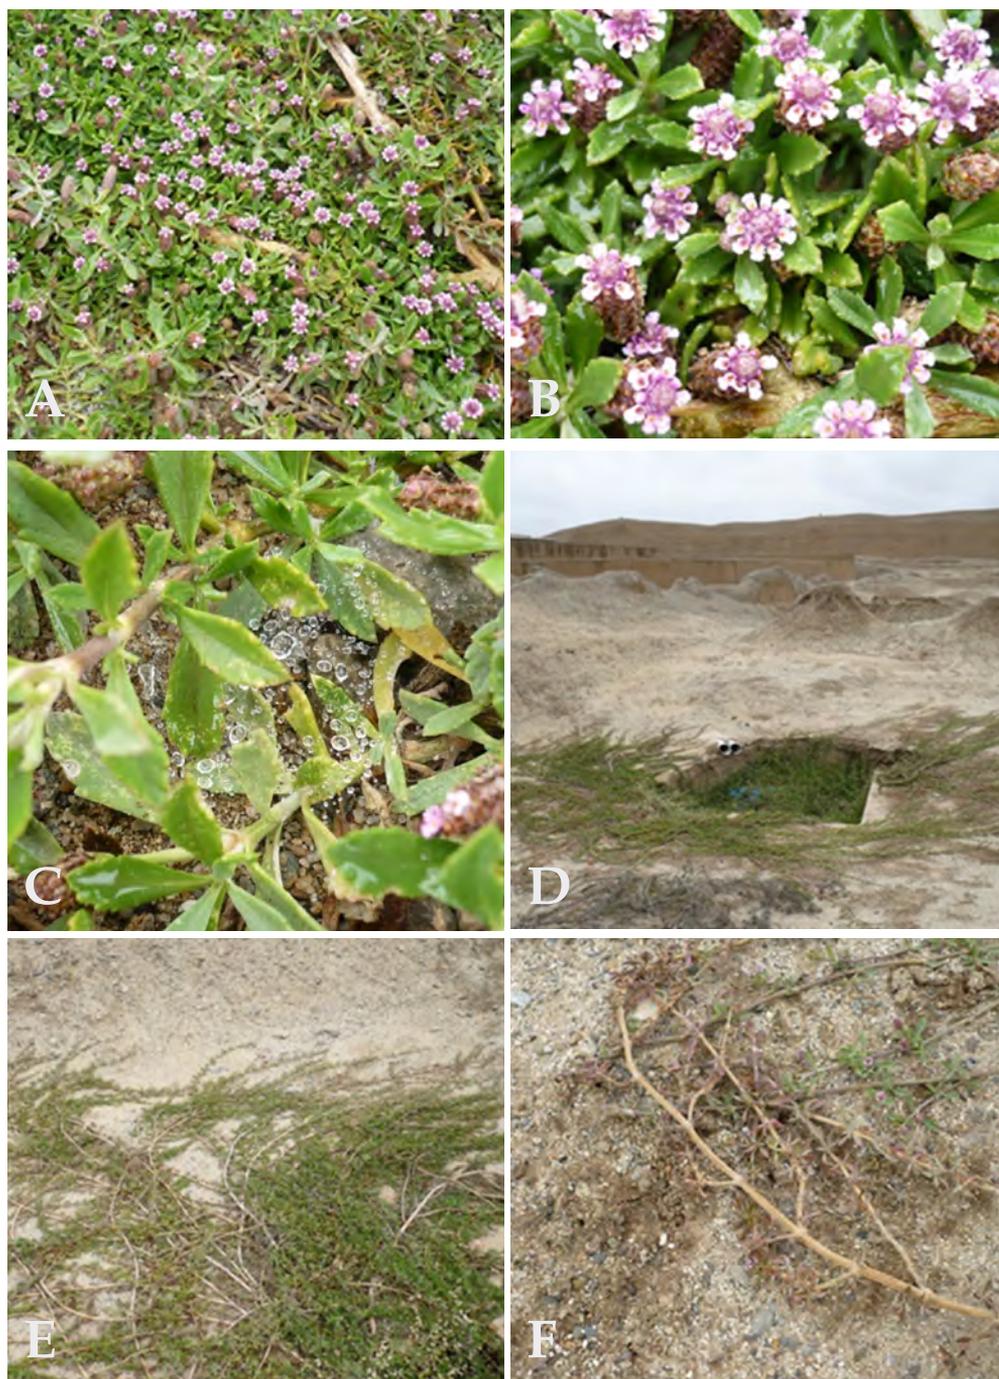
Fig. 11. *Phyla nodiflora* A-B. Especie invasora, rastrera, cobertora, C. Nótese la acumulación de agua y la humedad producida en el suelo, D-F. Crece rápidamente tapizando las superficies, desarrollando tallos radicantes que al avanzar en su crecimiento ocasionan deterioro mecánico al perforar el suelo por acción de sus raíces. La gran cobertura crea microclimas húmedos que deterioran las estructuras. (Fotos E. Rodríguez R.).

Biodeterioro: Hierba invasora, perenne, rastrera, cobertura; abundante sobre suelos y muros abandonados o por falta de mantenimiento. El deterioro es mecánico (físico) a través del crecimiento de raíces, ubicadas en los tallos radicantes, que perforan el suelo y gran cobertura de sus ramas rastreras largas, bajo las cuales viven numerosos invertebrados; o química, por la acidez de las raíces y por las exudaciones que genera la planta. Asimismo, la humedad imperante del medio ambiente condensada sobre el vegetal, crean microclimas que deterioran las estructuras ya sean paredes, bases o muros de contención del humedal. La dispersión de semillas puede ser vía zoocoria o anemocoria. Fig. 11.

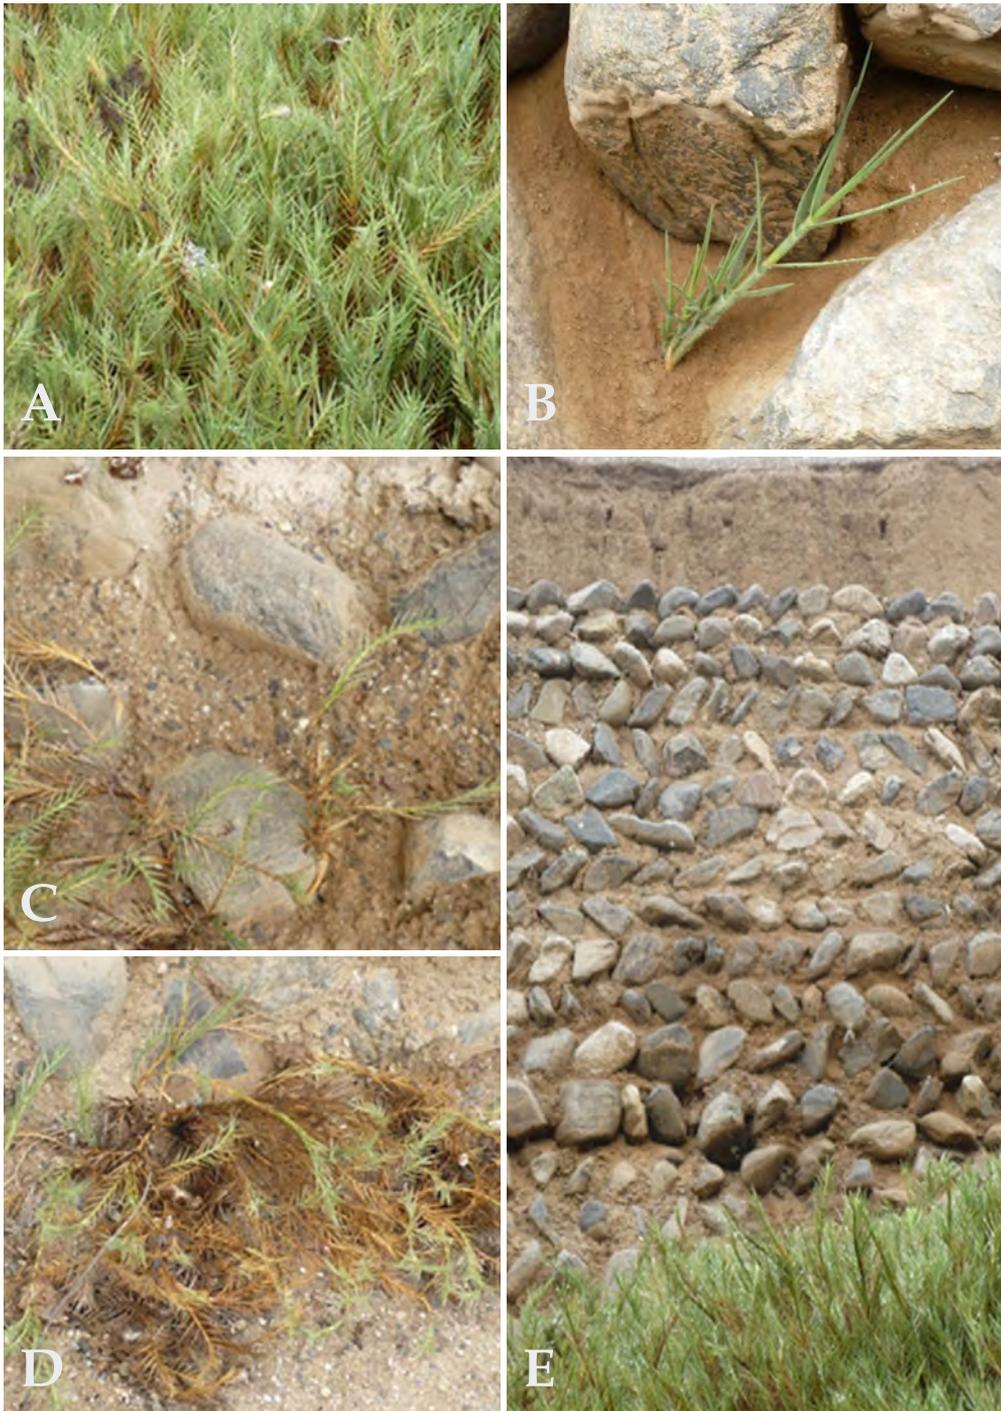
Fig. 12. *Distichlis spicata* A. Planta herbácea invasora, perenne, rizomatosa, B-E. Crece y se desarrolla en forma agresiva engrosando el tallo en un volumen acelerado ocasionando el desplazamiento, debilitamiento y desprendimiento de estructuras compactas de suelo o de estructuras arquitectónicas. (Fotos E. Rodríguez R.).

Biodeterioro: Hierba invasora, perenne, rizomatosa. El deterioro es mecánico (físico) a través del crecimiento de los rizomas, los cuales se incrustan en las estructuras ocasionando fracturas o rajaduras de las paredes o desplazamientos de estructuras líticas de los muros de contención del humedal; igualmente trepan a alturas considerables. Por la humedad imperante del medio ambiente condensada sobre las plantas, crean microclimas que deterioran las estructuras. La dispersión de semillas puede ser vía zoocoria o anemocoria. Fig. 12.

Respecto a *Distichlis spicata*, es una planta herbácea conformante de las comunidades de los Gramadales (Rodríguez *et al.*, 2015), crece y se desarrolla en forma agresiva engrosando el tallo (rizomas) en un volumen acelerado ocasionando deterioro, el cual es mecánico (físico) con rajaduras de muros, por el desplazamiento y desprendimiento de estructuras compactas de suelo o la base
