# Huaraz a 52 años del terremoto de 1970: lecciones no aprendidas

**Citar como:** Salazar Mejía, J. A. (2022). Huaraz a 52 años del terremoto de 1970: lecciones no aprendidas. *Desde el Sur*, 14(1), e0006

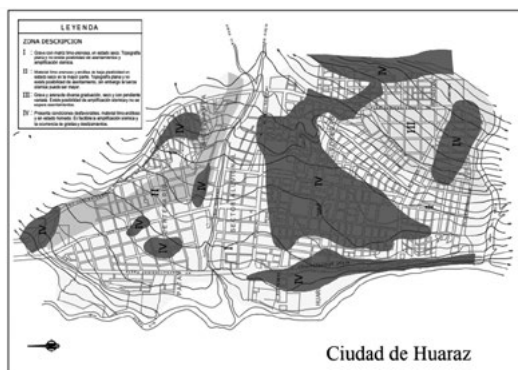
Figura 2. Mapa de microzonificación sísmica de Huaraz. Las zonas en rojo son las que presentan mayor peligro de destrucción sísmica y es precisamente el centro de la ciudad.

Leandro Rodríguez señala: «Se han hecho estudios en Huaraz que han llevado a generar mapas del subsuelo y también un mapa de microzonificación sísmica de la ciudad» (Rodríguez, comunicación personal, 15 de enero de 2022).
