# ESTUDIO DEL PROCESO DE PEATONALIZACION DE LOS AMBIENTES URBANOS EN EL CENTRO HISTORICO DEL CUSCO: CASO DE LA CALLE DEL MEDIO<sup>(\*)</sup>

STUDY OF THE PROCESS OF PEDESTRIANIZATION OF URBAN ENVIRONMENTS IN THE HISTORICAL CENTER OF CUSCO. CASE OF THE STREET OF THE MIDDLE

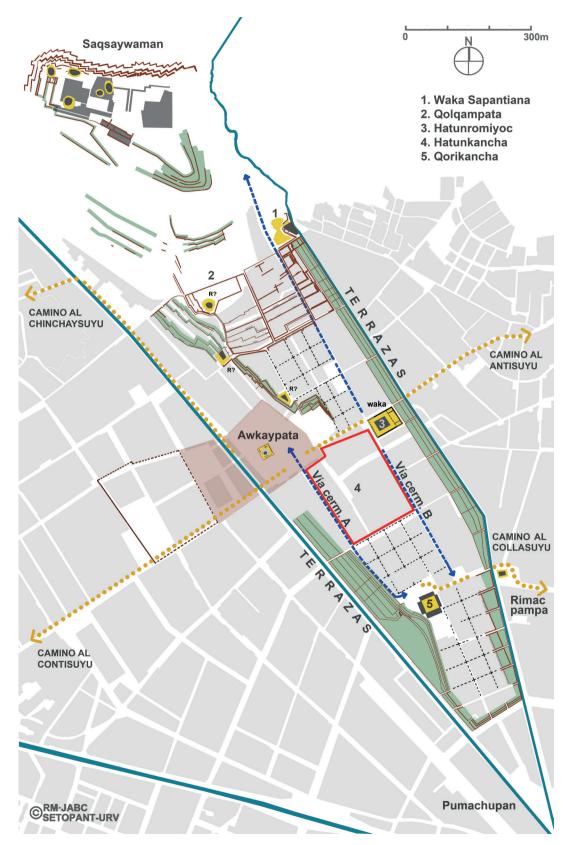
Figura 1. Trazado de los caminos troncales del Qhapaq Ñan fue integrado con el sistema de terrazas. A partir de este punto se establecieron las vías ceremoniales fundamentales: Qoricancha, Awkaypata, Saqsayhuaman. Urbanismo inka del Cusco. Nuevas aportaciones.

En este contexto, el caso de estudio de la presente investigación se identifica como el primer espacio en ser peatonalizado en la ciudad de Cusco hacia el año 2009 y la experiencia como obra física y percepción ciudadana del antes y después forma parte del análisis del documento (ver Figura 1).

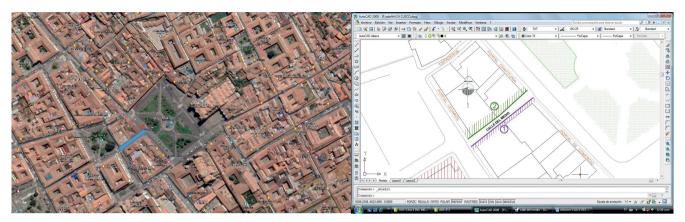
Figura 2. Ubicación de la calle del Medio en el núcleo de la ciudad, el sector 1 con elementos patrimoniales prehispánicos y el sector 2 con elementos de filiación virreinal. Google maps.

El Plan Maestro del Centro Histórico de Cusco (Municipalidad Provincial del Cusco, 2005) identifica la zona como CS-CH, zona especial comercial y de servicios del centro histórico en el borde de los predios que lo conforman, y el interior de los mismos como R-CH zona especial residencial del centro histórico, reconociendo dos zonas compatibles para el área de estudio (ver Figura 2).

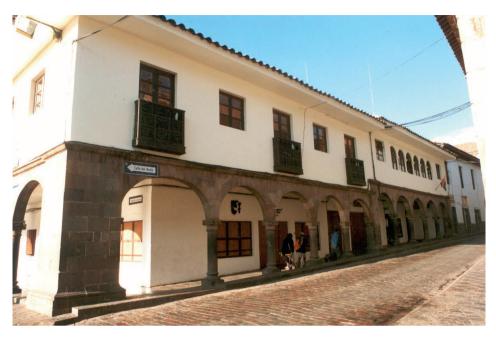
Figura 4. Calle del Medio, calzada de uso vehicular, uso de suelo predominante de vivienda. Agencia Española de Cooperación Internacional para el Desarrollo, 2003

Como lo demuestra la tabla anterior, no se encuentran viviendas tugurizadas o hacinadas en la zona. La conducción de las viviendas corresponde en un 83 % a inquilinos, y su uso predominante el comercio-turístico, antes de la intervención y peatonalización de la vía (ver Figura 4).

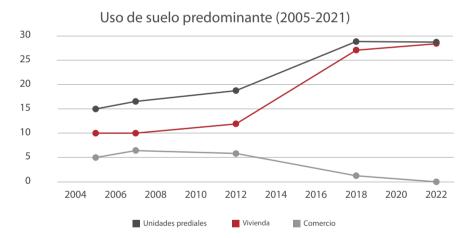
Figura 5. Porcentaje de unidades prediales por uso de suelo predominante (2005-2021). Agencia Española de Cooperación Internacional para el Desarrollo-Municipalidad el Cusco (2005).

Previo a la intervención (Aecid, 2007) se registraba una subdivisión precaria haciendo un total de 16 unidades prediales y manteniendo el porcentaje de 66.6 % con uso comercial, mas las viviendas presentan un uso mixto (ver Figura 5).

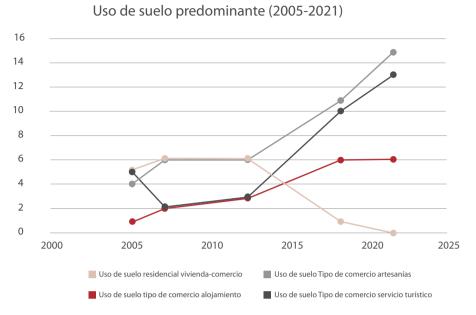
Figura 6. Porcentaje de unidades prediales por tipo de uso de suelo predominante (2005-2021). Gerencia de Desarrollo Económico. Municipalidad el Cusco (2005-2022)

Sobre el tipo de uso, se ve ocupación con fines exclusivamente turísticos con datos proporcionados desde el Plan Maestro 2005 hasta el Plan Maestro 2018, observándose el incremento paulatino de los servicios turísticos y venta de artesanías en los últimos años, los mismos que hace se encuentran situados en los lotes matrices subdividíos para conseguir tal uso (ver Figura 6).

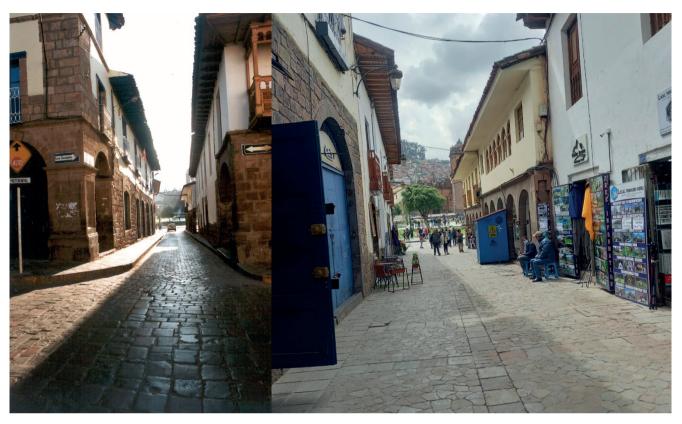
Figura 8. Calle del Medio 2003 de acceso vehicular predominante y la calle en la actualidad 2020. Agencia Española de Cooperación Internacional para el Desarrollo, 2003.

La superficie de rodadura corresponde a un adoquinado de 3.05 m de calzada y un aproximado de 1.00 m en las veredas laterales, no cuenta con canales de evacuación de aguas pluviales, ni estudio arqueológico dada la cercanía al espacio patrimonial configurado por la Plaza Mayor (ver Figura 8 y Tabla 2).

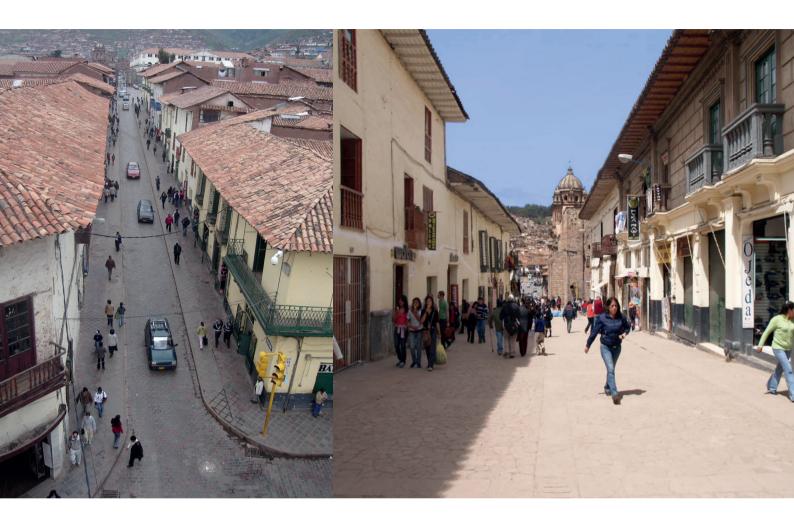
Figura 9. Intervención peatonal a la calle Márquez, de vía vehicular (2000) a vía peatonal (2006). Gerencia de Centro Histórico de la Municipalidad del Cusco.

Frente a esta problemática se planteó implementación del eje temático 5, referido a la accesibilidad y movilidad, con el programa denominado "Cusco peatonal" del Plan Maestro del Centro Histórico (2005), en la cual se programó la intervención y recuperación como vía peatonal de la Calle del Medio (ver Figuras 9 y 10).

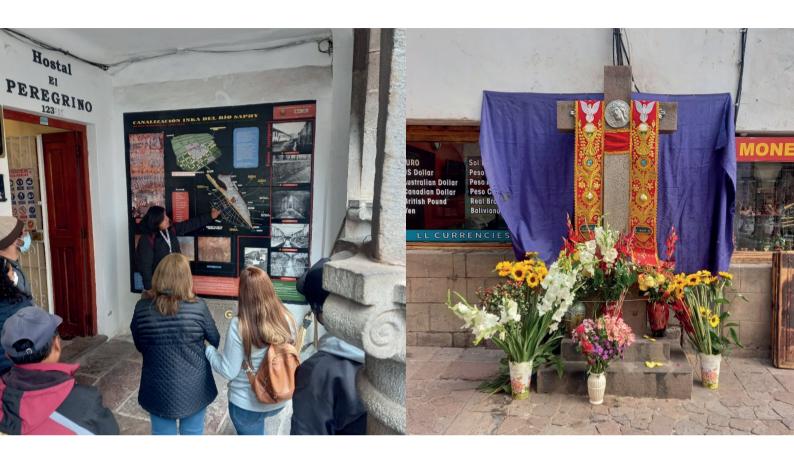
Figura 16. Percepción ciudadana en función a las variables físico construido, económico y social.

### Encuesta de percepción sobre el espacio peatonalizado a transeúntes

El gráfico (ver Figura 16) refleja la precepción que tienen los transeúntes con respecto al ambiente peatonalizado; en cuanto al componente físico, el 56 % considera que hubo intervenciones y mejoras internas y externas de los inmuebles, así como mejora del ornato de la calle, la seguridad, la iluminación, la accesibilidad y el disfrute del espacio ciudadano. Respecto del componente económico, el 55 % de los transeúntes considera que los cambios fueron considerables en función al aumento del comercio formal e informal de la zona; hubo cambios de rubro y giro en la prestación de negocios a servicios turístico, mejorando el comercio en la zona. En lo referente al componente social, para el 56 % de los transeúntes se ha mejorado las interrelaciones entre los pobladores, se han organizado vecinalmente, manteniendo las costumbres y tradiciones vecinales.

De un total de 100 encuestas a transeúntes de este espacio se consultaron sobre las tres dimensiones trabajadas en la investigación.
