# NUEVOS CONCEPTOS SOBRE LA SECUENCIA CONSTRUCTIVA Y USOS DE LA RED DE CANALES DE CHAVÍN DE HUÁNTAR<sup>[\*]</sup>

NEW CONCEPTS ON THE CONSTRUCTIVE SEQUENCE AND FUNCTIONS OF THE CANALS' NETWORK OF CHAVÍN DE HUÁNTAR

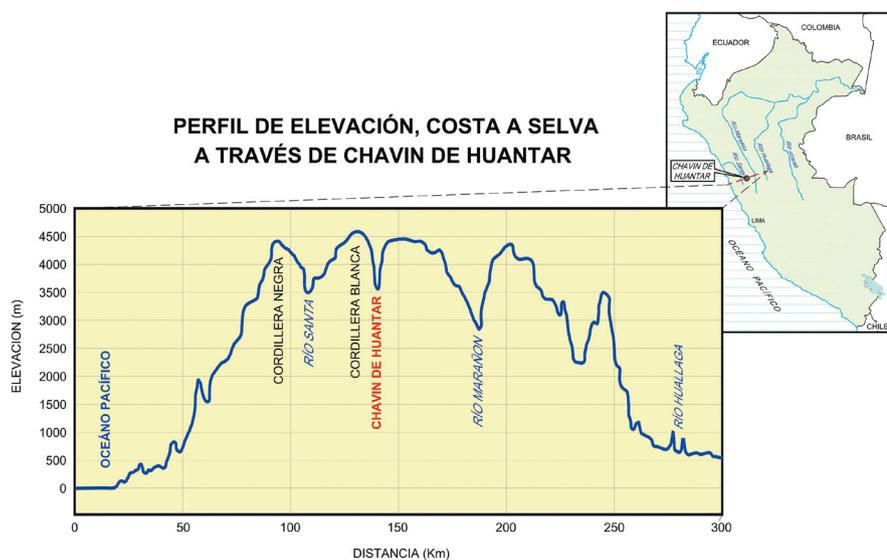
Figura 2. Perfil de Elevación, Costa a Sierra, a través de Chavín de Huántar. Elaboración propia en base a Contreras (2007, p.59), 2020.

Chavín de Huántar fue uno de los principales centros ceremoniales del antiguo Perú, una especie de oráculo regido por sacerdotes a los que acudían soberanos desde regiones muy distantes para hacer consultas, y donde se encuentran ofrendas de culturas posteriores que demuestran que siguió trascendiendo aún después de su florecimiento (ver Figura 2).

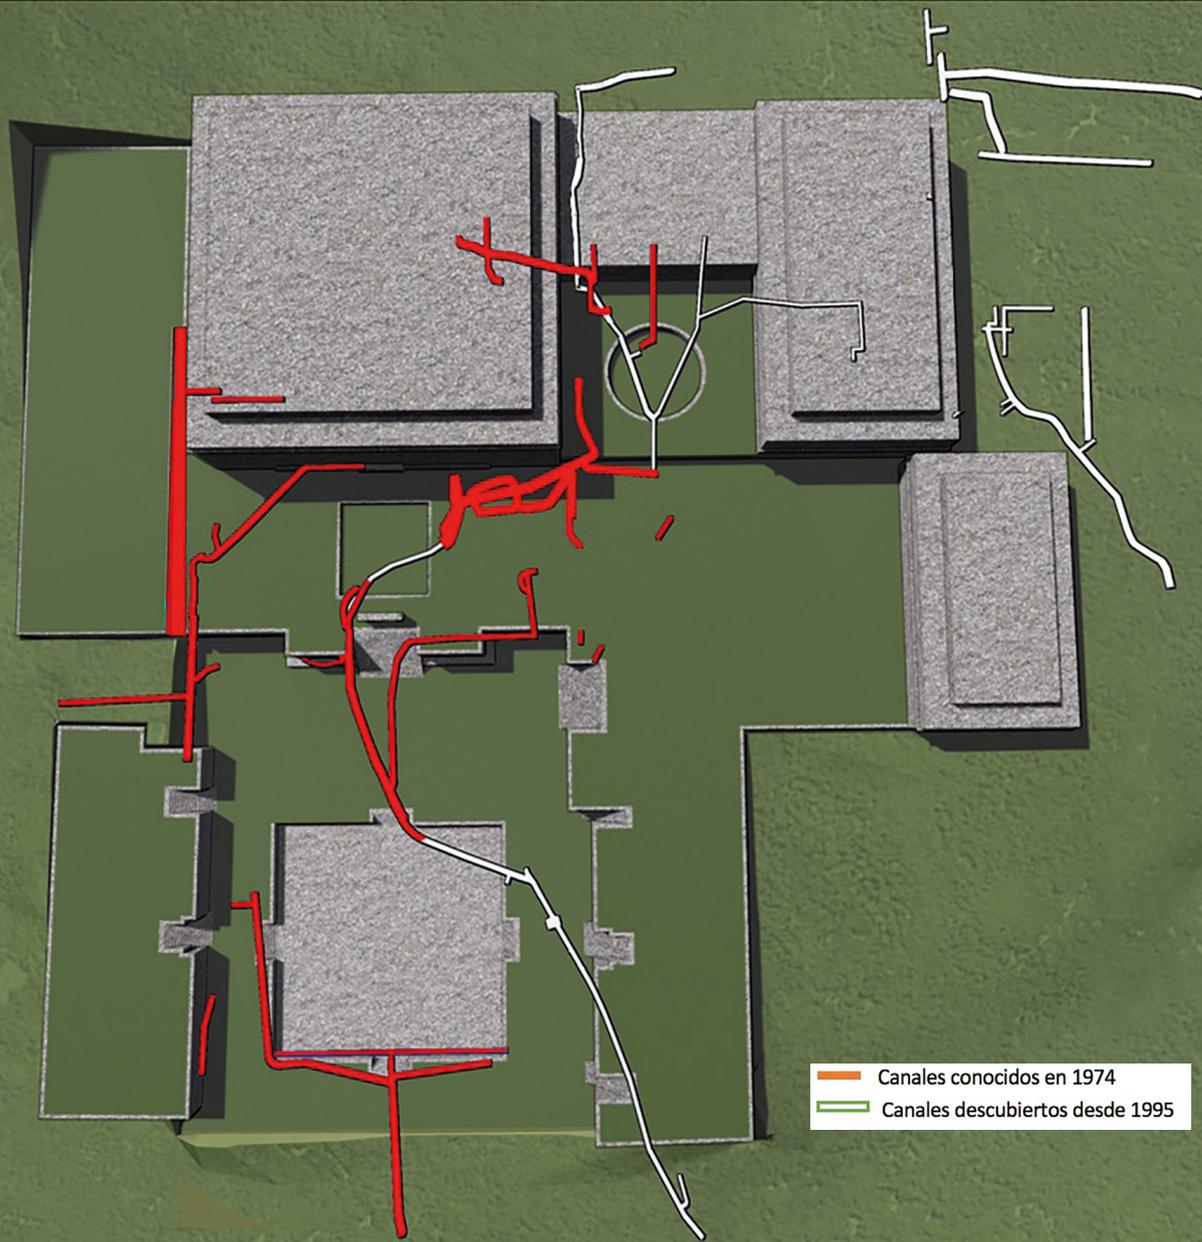
Figura 7. Redes de canales conocidos en 1974 y descubiertos desde el año 1995. Elaboración propia en base a Bustamante y Crousillat (1974) e información reciente, 2020.

La nueva información recopilada permite confirmar que los canales de Chavín habrían conformado tres redes principales que drenan hacia el río Mosna (planteadas en el año 1974) y al menos tres pequeñas redes que drenarían hacia el río Wacheqsa (ver Figura 7):

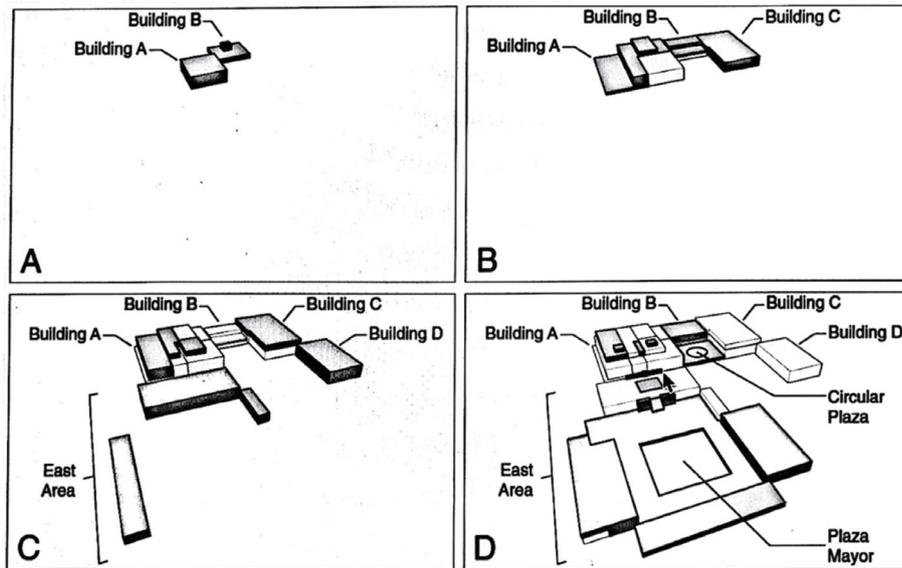
Figura 8. Cuatro etapas de construcción de Chavín de Huántar . Rodríguez Kembel (2008, pp.45-46).

Vistas isométricas de la secuencia arquitectónica del Centro Ceremonial de Chavín de Huántar.  
A – 1<sup>ra</sup> Etapa; edificaciones separadas. B – 2<sup>da</sup> Etapa; expansión. C – 3<sup>ra</sup> Etapa; consolidación.  
Es posible que las edificaciones del área este fueron construidas durante las primeras tres etapas,  
son mostradas en su período más tardío de construcción. D – 4<sup>ta</sup> Etapa; Blanco y Negro.

Rodríguez Kembel (2001) plantea que el centro ceremonial se habría construido en cuatro etapas principales (ver Figura 8):

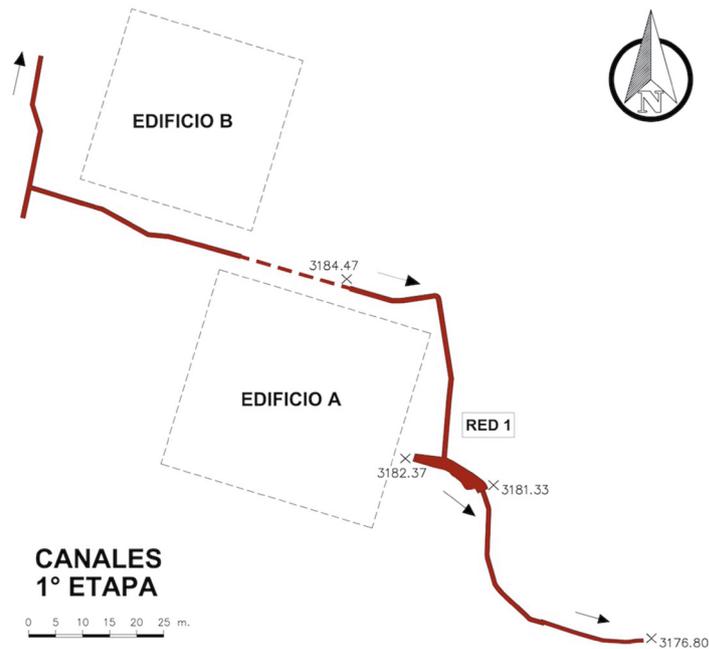
Figura 9. Canales de la primera etapa. Elaboración propia en base a Bustamante y Crousillat (1974) e información reciente, 2020.

No se han encontrado evidencias sobre la existencia de un canal de abastecimiento que, viniendo del río Wacheqsa, conectara con el canal que corre entre los edificios A y B. Sin embargo, la singular morfología del punto de contacto de los dos canales mencionados –es decir, un estrechamiento hecho con una piedra grande al inicio de la red 1 y un muro con hueco inferior en los primeros metros de esta red– sugieren la posibilidad de que el canal sur norte pudo haber sido parte de un canal de abastecimiento que en algún momento se construyó paralelo a la cara oeste de los edificios A, B y C (ver Figura 9).

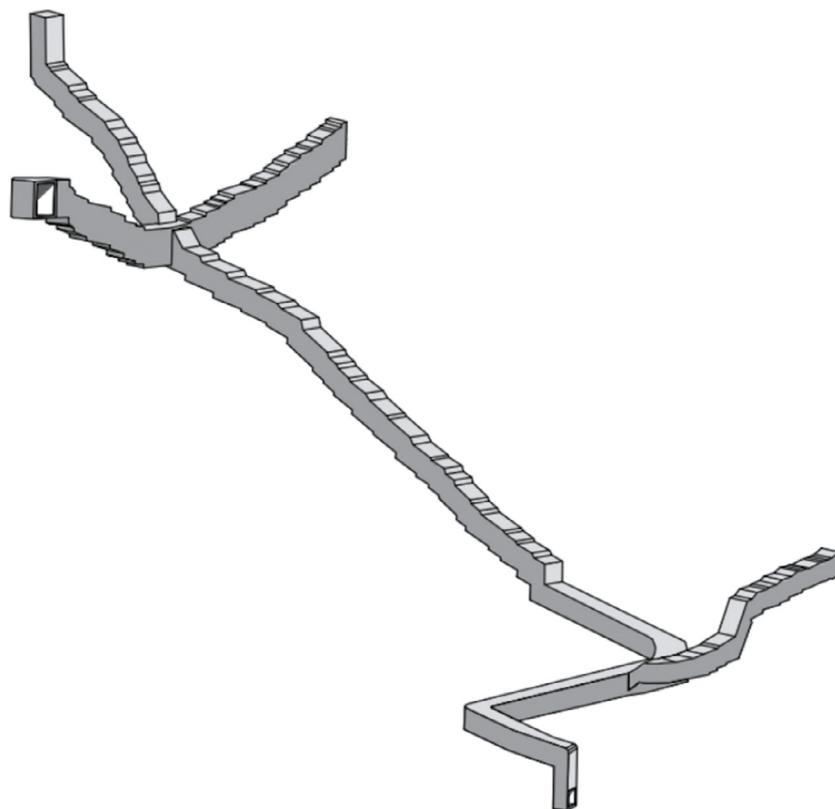
**Figura 10. Vista isométrica del canal subterráneo Pasos Perdidos.** Elaboración propia en base a Bustamante y Crousillat (1974), 2020.

De acuerdo al planteamiento de Rodríguez Kembel (2001) el canal de fuerte pendiente Pasos Perdidos (ver Figura 10), que baja desde puntos altos del edificio A, habría sido construido durante la segunda etapa. Es posible que los canales similares de fuerte pendiente, que fueran descubiertos recientemente en los edificios B y C, también pertenezcan a la misma etapa. Dichos canales, pasando dentro del cuerpo de los edificios, descargaban a la plataforma que encerraban estos tres edificios y donde posteriormente se construyó (en la cuarta etapa) la Plaza Circular. Rick<sup>1</sup> indica haber encontrado en dicho lugar canales de reducida sección que, por su apariencia, habrían sido canales superficiales que conectaban las descargas originales de los canales de fuerte pendiente.

Con respecto a los canales de fuerte pendiente se tiene información completa (levantada el año 1974) del canal Pasos Perdidos. El canal nace de tres tributarios, dos de ellos se inician en un trazo horizontal y el tercero en un pique vertical. Falta levantar información del resto de canales de fuerte pendiente existentes en los edificios A, B y C.

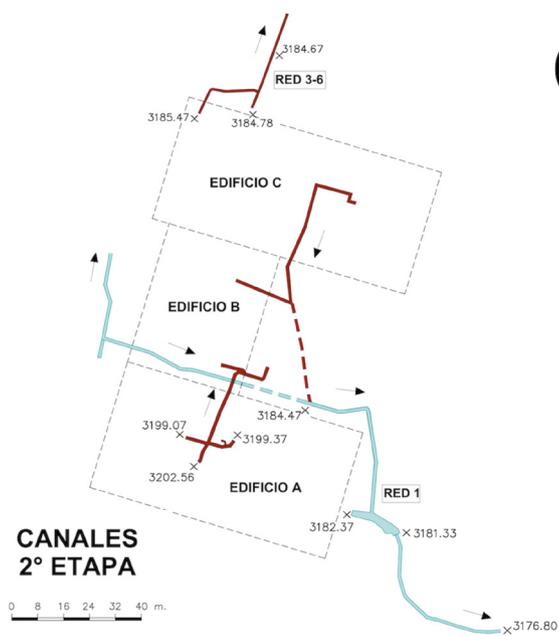
Figura 11. Canales de la segunda etapa (en rojo). Elaboración propia en base a Bustamante y Crousillat (1974) e información reciente, 2020.

En esta etapa también se habría construido parte de los canales de la Explanada Norte, al pie del edificio C, cuyas cotas son consistentes con el canal de la 1ra. Etapa que corre hacia el norte, así como una posible conexión con un canal de abastecimiento de agua proveniente del río Wacheqsa (ver Figura 11).

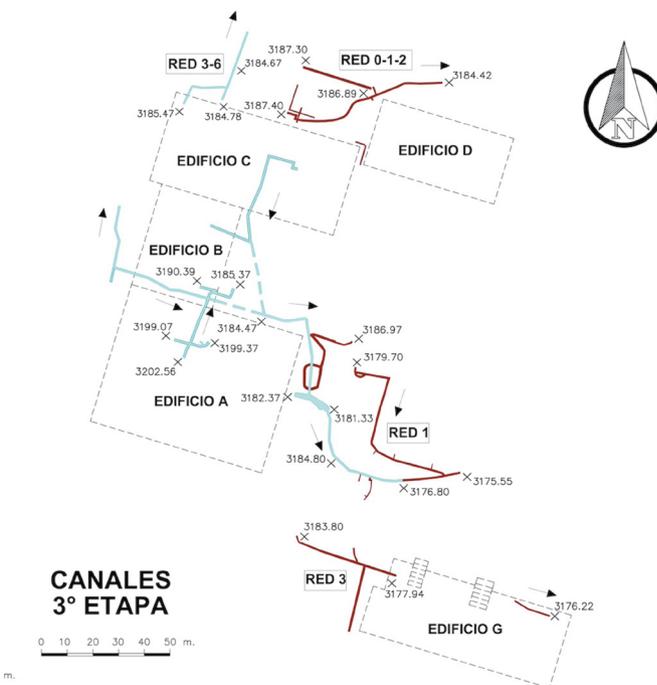
Figura 12. Canales de la tercera etapa (en rojo). Elaboración propia en base a Bustamante y Crousillat (1974) e información reciente, 2020.

Con la construcción del edificio G en el extremo sur del centro ceremonial, se construye la red 3 ubicada debajo de su cara norte. En esta etapa se incrementa el uso de los canales subterráneos, sean nuevos o antiguos que fueron techados y enterrados (ver Figura 12).

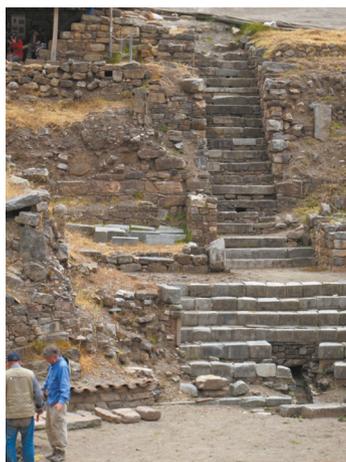
Figura 13. Escalinata que baja a la Plaza Circular. Archivo fotográfico de los autores, 2018.

En esta última etapa se habría hecho el cambio más notable en el sistema de drenaje de la red 1. Es decir, la sobre elevación de la base de la plataforma original existente entre los edificios A, B y C (en unos 2.5 m) a fin de formar la Plaza Circular, y se desarrolló bajo ella un sistema de canales subterráneos para recolectar las aguas provenientes de los canales de fuerte pendiente ubicados en los edificios que circundan la plaza y del canal que corre debajo de la escalera oeste. Todos estos canales confluyen, mediante un pique, a un canal que desde el norte entregaba sus aguas al canal las Rocas. En el pique se ha encontrado un vertedero circular, que se encuentra quebrado (ver Figura 13 y 14).

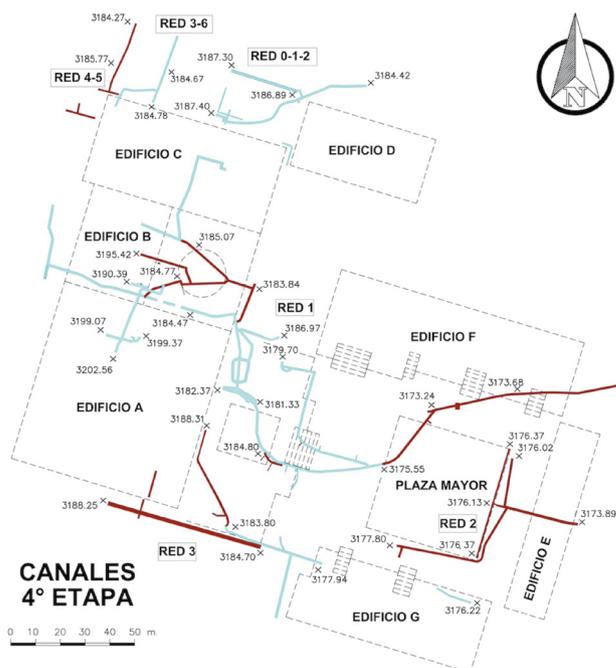
Figura 15. Canales de la etapa blanco y negro (4ta. etapa, en rojo). Elaboración propia en base a Bustamante y Crousillat (1974) e información reciente, 2020.

Al construirse las plataformas norte y sur de la Plaza Circular, donde se encuentran las galerías de las Ofrendas y las Caracolas, se habría optado por anular el canal original ubicado en la plataforma sur, que habría sido superficial, para reemplazarlo por uno de los ramales construidos debajo de la plaza. Se requiere confirmar esta hipótesis mediante excavaciones (ver Figuras 15).

red 4-5, que es paralela a la anterior y drena la misma esquina del edificio C, aunque en una cota más alta (ver Figura 15).

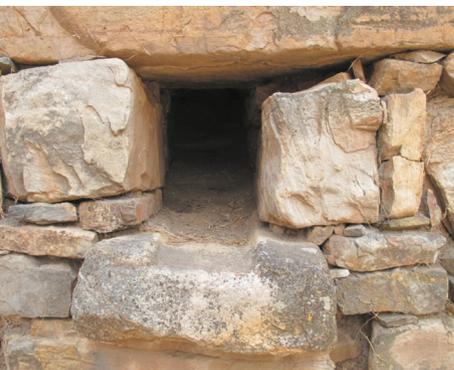
Figura 16. Vertedero lateral – canal El Caño. Archivo fotográfico de los autores, 2018.

En el lado sur del edificio A se encuentra otro canal de fuerte pendiente y gradas sucesivas, el canal El Caño, construido en la cuarta etapa. Este canal termina en el único vertedero lateral identificado en las edificaciones de Chavín de Huántar, que se ubica en la pared sur del edificio A (ver Figura 16) y entrega sus aguas al canal que drena el lado sur de dicho edificio. La cota inicial del canal coincide con el nivel de las plataformas que rodeaban los edificios en esta etapa: 3,188 msnm. La posible conexión de este canal con la red 3 aún debe ser confirmada.

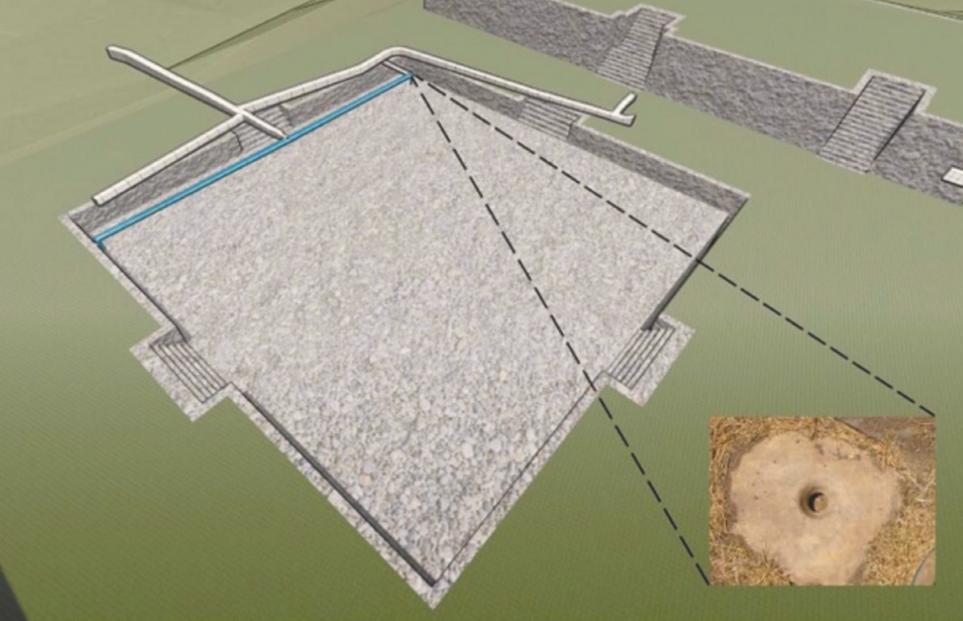
Figura 17. Ubicación del orificio circular en la Plaza Cuadrada. Elaboración propia, 2020.

Otra novedad de esta etapa fue la construcción de orificios circulares, como los encontrados en la esquina sur-este de la Plaza Cuadrada, el que drenaba la Plaza Circular, adyacente a la escalinata este (ver Figuras 17 y 18), y el que debió haber estado expuesto en una de las galerías aledañas a la galería Las Caracolas (descubiertas recientemente), pues no se justificaría si el buen acabado del último no fuera visible. Es de suponer que, por su condición única de diseño y fino trabajo, los tres orificios corresponden a la misma etapa constructiva. Se desconoce si su fino acabado respondía a una mera concepción estética o era asociado a motivos rituales. No se descarta que la descarga de la Plaza Menor, que se encontraría muy próxima a la red 1, haya tenido una solución similar.

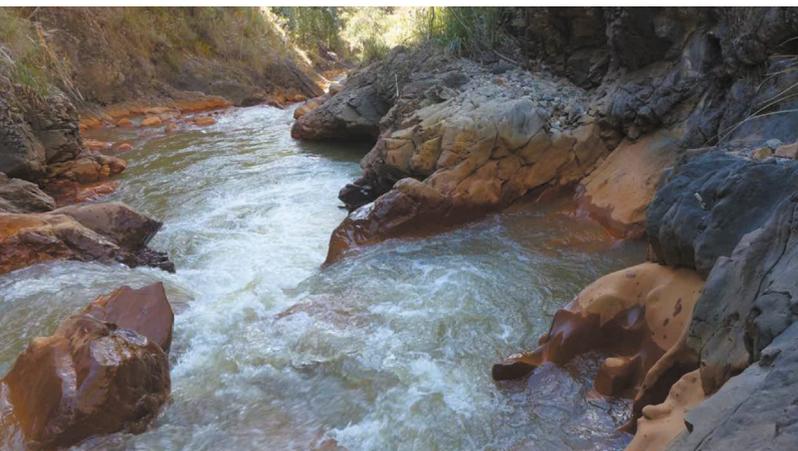
Figura 19. Zona de posible toma en el río Wacheqsa. Archivo fotográfico de los autores, 2018.

En el reconocimiento de la quebrada Wacheqsa se identificó un sitio apropiado para una toma y los rastros del tramo inicial de un canal de derivación por la ladera sur del río Wacheqsa. El sitio –que coincide con el área de planteamientos previos (Lumbreras et al. 1976)– se caracteriza por un estrechamiento del río donde la roca aflora en los bordes y el fondo del cauce, y donde sería muy fácil, con el uso de piedras y restos vegetales, elevar el nivel del río lo suficiente como para derivar parte de su caudal hacia la plataforma ubicada en la margen derecha (ver Figura 19). Falta ubicar vestigios del canal que se oriente hacia al centro ceremonial a fin de desechar la posibilidad de que los rastros identificados correspondan a un canal de riego posterior.

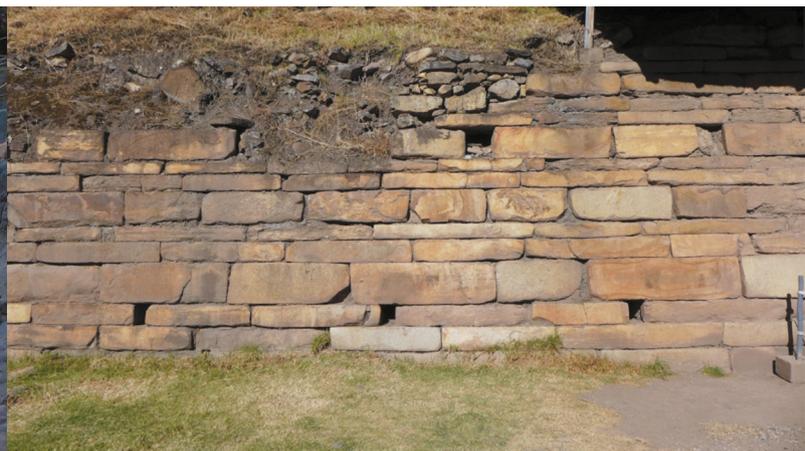
Figura 20. Enchape de piedra en la cara oeste del edificio A. Archivo fotográfico de los autores, 2018.
