EXPRESIONES DE PODER A TRAVÉS DE LA SECUENCIA ARQUITECTÓNICA DEL EDIFICIO MONUMENTAL PREHISPÁNICO DE CAMPOY ^[*]

EXPRESSIONS OF POWER THROUGH THE ARCHITECTURAL SEQUENCE OF THE PRE-HISPANIC MONUMENTAL BUILDING OF CAMPOY

JOSÉ BAZÁN CASTILLO ^[****]

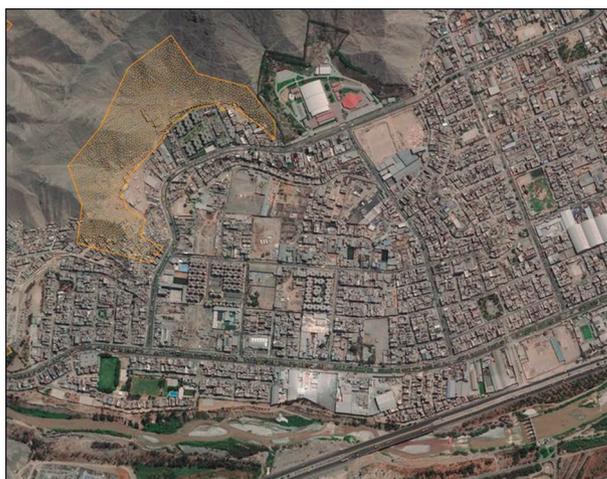
Figura 1. Vista satelital del sitio arqueológico Huaca Fortaleza de Campoy. Elaboración propia sobre la base de SIGDA, 2018.

La denominada Huaca Fortaleza de Campoy¹ es un sitio arqueológico ubicado al pie del cerro El Chivo, en la margen derecha del valle medio bajo del río Rímac, en el actual distrito de San Juan de Lurigancho, en la provincia de Lima (ver Figura 1). Respecto a la mención en la literatura arqueológica, hay que remontarse al registro que tuvo el sitio en los inventarios y catastros realizados en la ciudad Lima, en tal sentido, es necesario mencionar la documentación realizada por Milla (1974), quien describió al sitio arqueológico inicialmente como Campoy A, en cuyo registro destaca la técnica constructiva y denota algunas unidades arquitectónicas visibles, como el de los almacenes, así como también hace mención que los lugareños lo llaman “Fortaleza”. Posteriormente, Ravines (1985) presentó una breve descripción del sitio denominándolo “Fortaleza de Campoy”, tomando posiblemente como referencia lo mencionado en el Catastro de Milla Villena, asimismo presenta un primer plano de ubicación en el “Inventario de Monumentos Arqueológicos del Perú: Lima Metropolitana”.

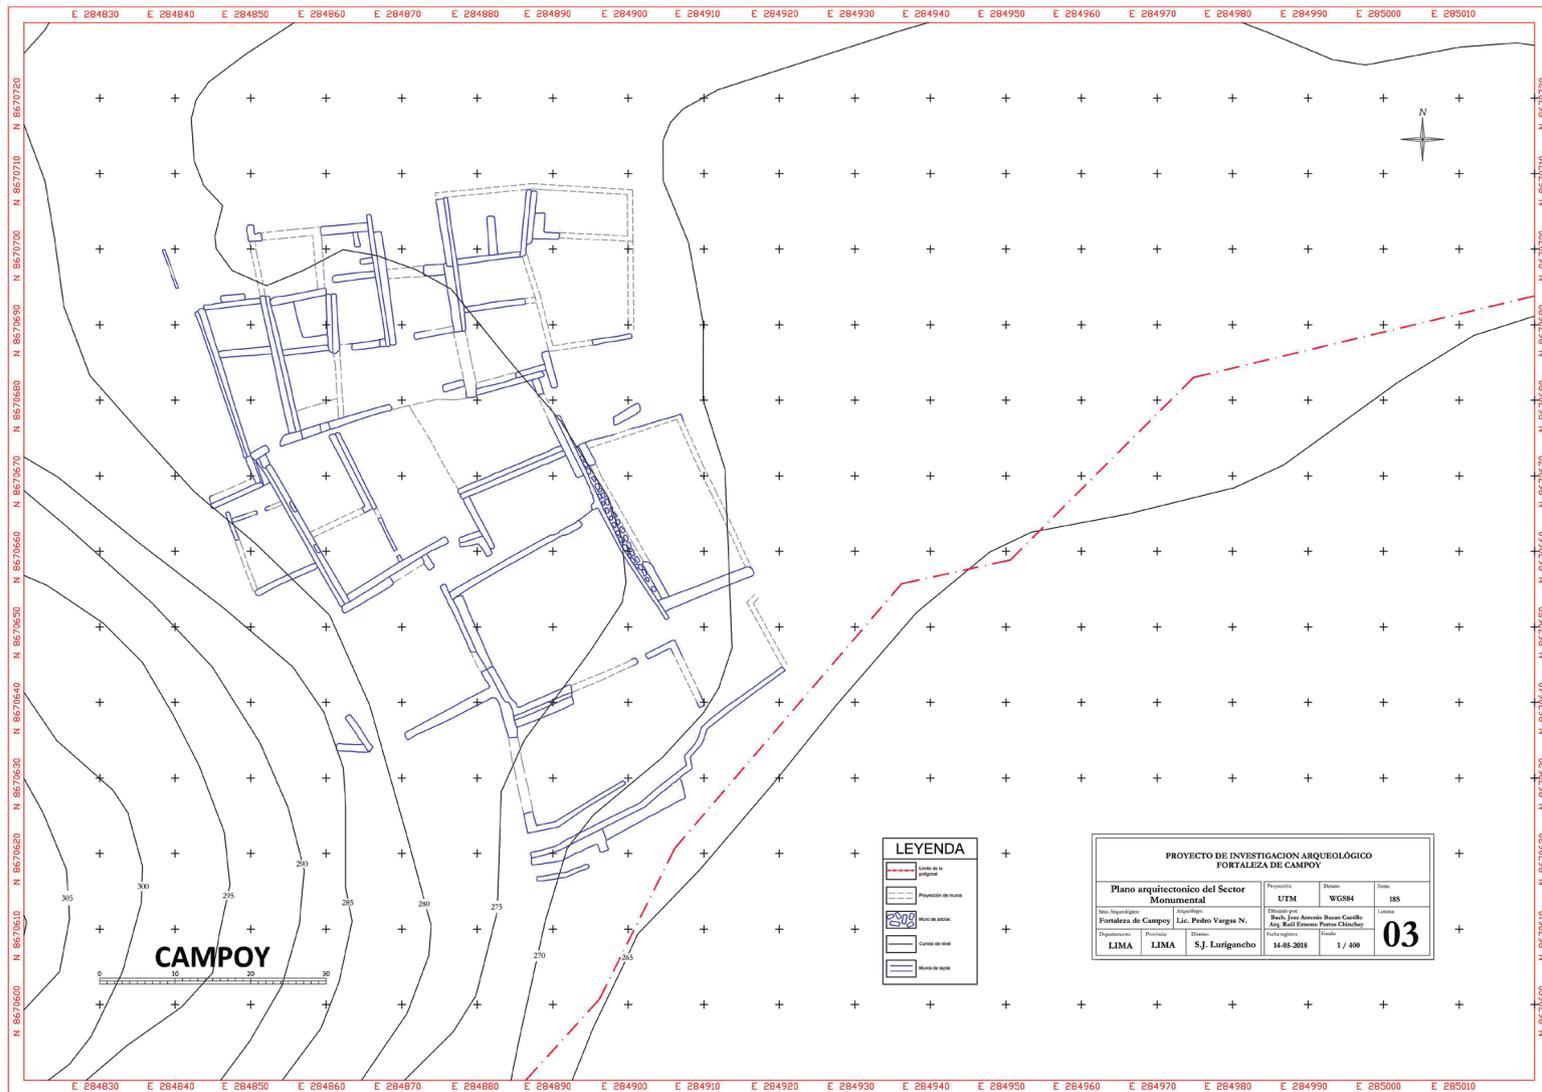
Figura 3. Plano arquitectónico del edificio monumental, perteneciente al Sector B del sitio arqueológico de la Huaca Fortaleza de Campoy. Tomado de Bazán, 2019, p. 69.

Se localiza en el denominado Sector B del asentamiento, se constituye de una construcción que presenta 100 metros de sur a norte y de 90 metros de oeste a este y una altura promedio de 15 metros, presenta una forma tronco-piramidal que destaca por la presencia de tapias dobles, asimismo presenta una serie de componentes arquitectónicos que se fueron configurando a lo largo del proceso de construcción, cuyo diseño claramente estuvo basado en el aprovechamiento de la elevación que le proporcionaba un promontorio natural rocoso y la visual que tenía desde este punto del entorno (ver Figura 3).

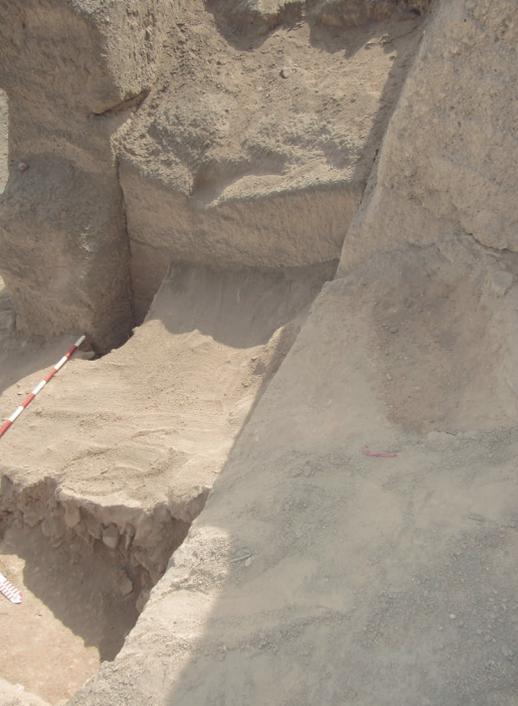
Figura 4. Vista del acceso principal al edificio monumental del sitio arqueológico Huaca Fortaleza de Campoy. Archivo fotográfico de José Bazán Castillo, 2018.

Se caracteriza por constituirse de un *acceso principal* que comunica el exterior del edificio con el interior a través de un pasillo de 14 m de largo x 5 m de ancho que se dispone en un plano inclinado (ver Figura 4), destaca luego el denominado *recibo* de 40 m de largo x 18 m de ancho, el cual se localiza colindante al acceso y cuenta con una buena capacidad para albergar un grupo de personas, destaca también el *vestíbulo* de 25 m de ancho x 15 m de largo, con la mitad de capacidad que el anterior componente (ver Figura 5).

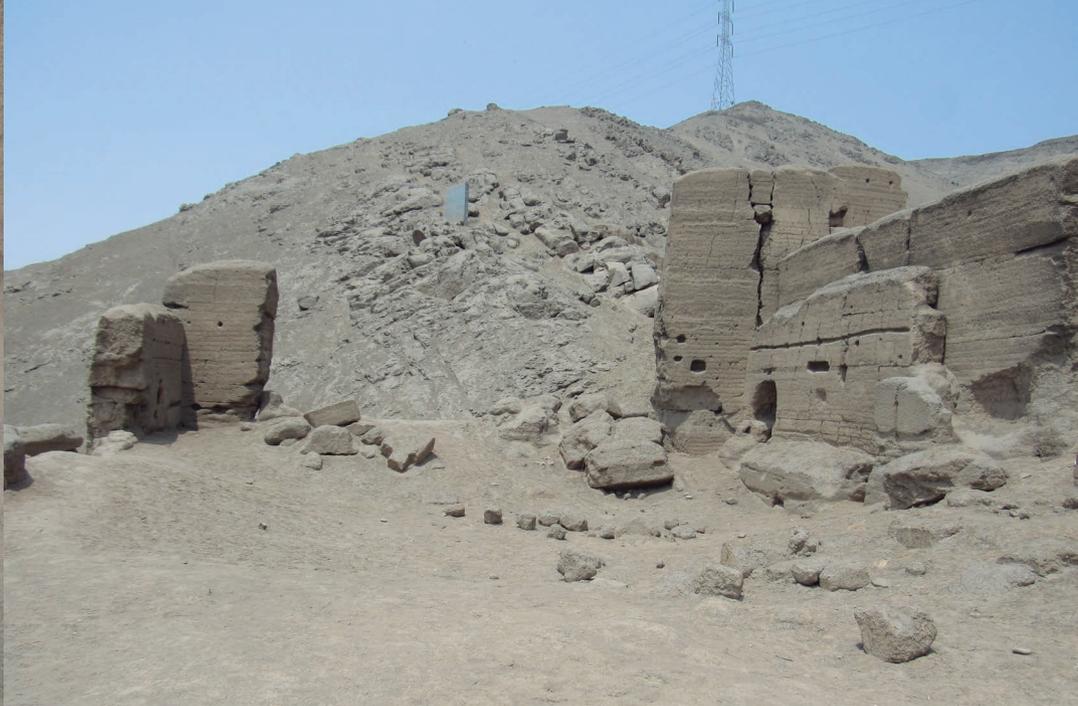
Figura 5. Vista del vestíbulo perteneciente al edificio monumental del sitio arqueológico Huaca Fortaleza de Campoy. Archivo fotográfico de José Bazán Castillo, 2018.

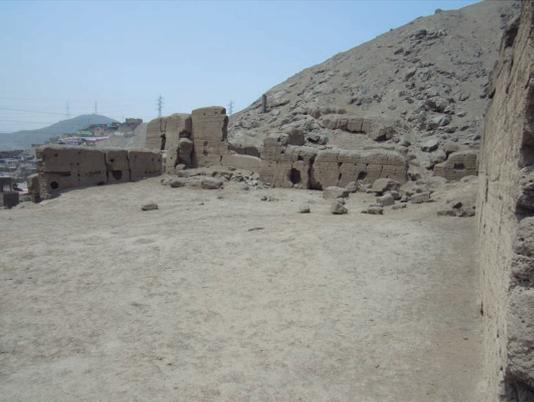
Figura 6. Vista del atrio perteneciente al edificio monumental del sitio arqueológico Huaca Fortaleza de Campoy. Archivo fotográfico de José Bazán Castillo, 2018.

Contiguo al espacio previamente mencionado y elevado 2 metros sobre este, se ubica el *atrio* de 25 m de largo x 20 m de ancho, el cual ha sido diseñado como un patio interior con casi la misma capacidad del *vestíbulo* (ver Figura 6), dicho espacio comunica a la *antesala* o llamada también sala de espera (ver Figura 7), de 15 m de largo x 10 m de ancho, presentando este la mitad de capacidad del ambiente previo, y que vinculará a otra mayor o más importante, el denominado *salón*, el cual se encuentra elevado 1 m sobre este, dicha sala grande presenta 20 m de largo x 20 m de ancho, siendo este ambiente el de mayor capacidad (ver Figura 8). Es preciso señalar que tanto el *vestíbulo*, como el *atrio* y también el *salón*, estuvieron techados, a juzgar por las improntas de las vigas en sus respectivos muros.

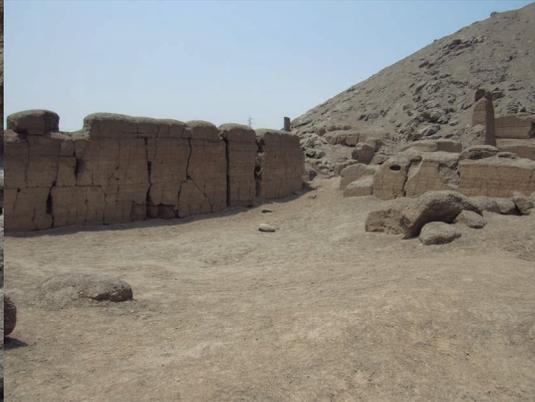
Figura 7. Vista de la antesala perteneciente al edificio monumental del sitio arqueológico Huaca Fortaleza de Campoy. Archivo fotográfico de José Bazán Castillo, 2018.

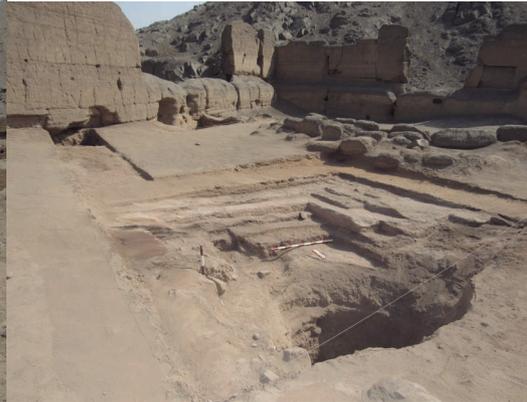
Figura 8. Vista del salón principal perteneciente al edificio monumental del sitio arqueológico Huaca Fortaleza de Campoy. Archivo fotográfico de José Bazán Castillo, 2018.

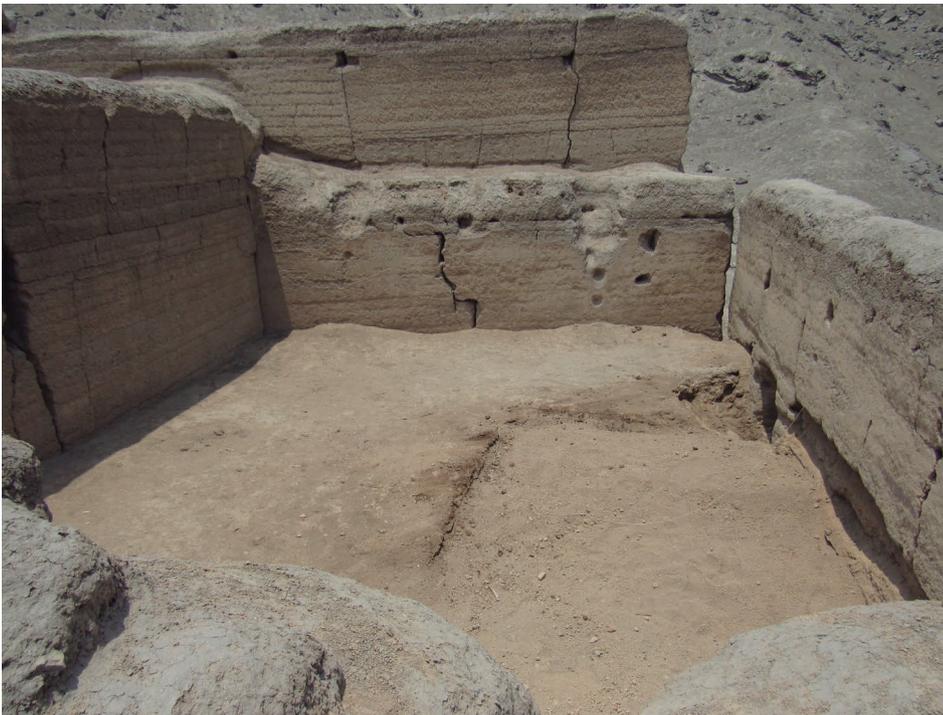
Figura 9. Vista del almacén ubicado al noreste del edificio monumental del sitio arqueológico Huaca Fortaleza de Campoy. Archivo fotográfico de José Bazán Castillo, 2018.

mente con acceso restringido, con ciertos límites, cerrado e íntimo que puede llegar albergar a una persona o un grupo muy limitado; el segundo corresponde al *almacén*, ambiente donde se depositan bienes de cualquier tipo (ver Figura 9). Una característica resaltante de ambos espacios, es que habrían contado con un techado debido a las improntas de las vigas en los muros de los mencionados recintos.

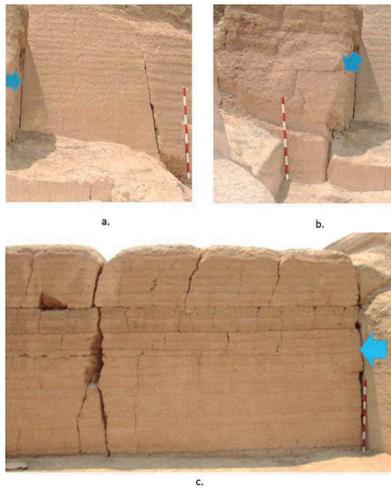
Figura 10. Tipos de muros de tapia de la edificación monumental Sector B de la Huaca Fortaleza de Campoy. a) De paño regular alargado estriado de la fase temprana del edificio (superior izquierdo). b) De paño irregular estriado de la fase media del edificio (superior derecha). c) De paño regular estriado de la fase tardía del edificio (inferior). Elaborado a partir de la información de Bazán, 2019.

En el edificio monumental, podemos destacar básicamente la presencia generalizada de paredes de tapia, que han sido elaboradas a partir de relleno y tierra arcillosa apisonada y encofrada (Ware & Beatty, 1950), se observa en el paño estrías correspondiente a las esteras con las que fueron cubiertas. Asimismo, las tapias en la construcción se conforman de paños regulares de 1,5 m de alto por 0,5 m de ancho y 1 m de largo en promedio. En menor proporción se observa los denominados adobes paralelepípedos de 0.40 m de largo x 0.20 m de ancho y 0.10 m de alto en promedio, que han sido elaboradas con masas de barro que fue secada al aire. En la construcción se dispone en hileras de adobe a soga (Ravines, 1989), con aparejo alterno.

La evidencia comprende una construcción temprana a partir de muros de tapia de paños regulares alargados y estriados de 2.20 m de alto aprox. y 0.70 m de grosor en promedio (ver Figura 10), estructuras que corresponden a una edificación sobre la terraza natural, que se encuentran debajo de las estructuras actualmente visibles en el área, posiblemente alcanzó 3248 m² de área construida, a juzgar por la evidencia observada hasta el momento, con una dimensión de 35 m de oeste a este, 90 m de ancho de norte a sur y con una altura de 7 m (ver Figura 11).

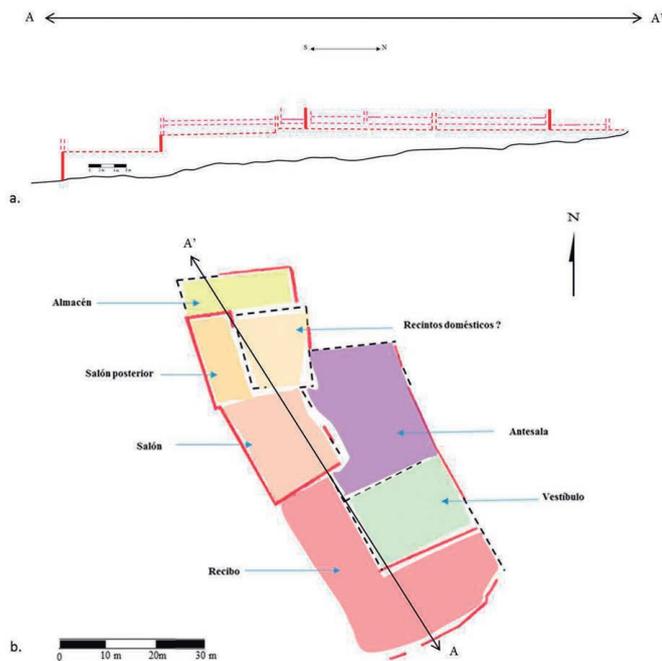
Figura 11. Dibujos de la fase arquitectónica temprana del edificio monumental, perteneciente al Sector B del sitio arqueológico de la Huaca Fortaleza de Campoy. a) Corte (superior). b) Planta con la funcionalidad de los ambientes (inferior). Elaborado a partir de la información de Bazán, 2019.

Presenta una serie de ambientes interconectados, a la fecha se han determinado ocho componentes arquitectónicos (ver Figura 11), que corresponden inicialmente al de un recibo abierto en forma de L, sobre una terraza de aproximadamente 6 m de alto, mediante el cual se accedía a un vestíbulo de planta cuadrangular de 500 m², sobre una plataforma, elevado a 3 m sobre el anterior, posiblemente debió existir una banqueta como espacio intermedio, de dicho ambiente se pudo acceder a una antesala de planta cuadrangular de 600 m², elevado por sobre un metro del anterior, a partir de dicho distribuidor se puede acceder a un pasillo de planta rectangular de 160 m², espacio de circulación que condujo a un salón de planta cuadrangular de 360 m², que permitió el acceso a un salón posterior de planta rectangular de 200 m², el cual condujo directamente a un recinto íntimo de planta cuadrangular de 360 m², ambiente de estancia a partir del cual se pudo acceder finalmente a un recinto mucho más íntimo de 300 m² que posiblemente funcionó como almacén, dado que se encontró fragmentaria de ollas correspondientes al estilo *ychsma* medio (ver Figura 12), asociado a restos de

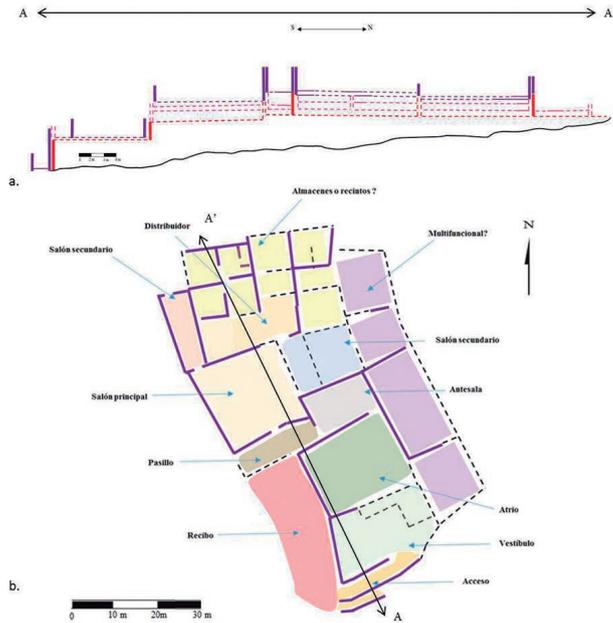
Figura 13. Dibujos de la fase arquitectónica media del edificio monumental, perteneciente al Sector B del sitio arqueológico de la Huaca Fortaleza de Campoy. a) Corte (superior). b) Planta, con la funcionalidad de los ambientes (inferior). Elaborado a partir de la información de Bazán, 2019.

El edificio fue ampliado y, de acuerdo a la evidencia comprende una nueva construcción a base de tapias irregulares estriadas, donde se observa buen acabado (con enlucido gris), dichos muros se caracterizan por tener un perfil trapezoidal de 3.00 m de alto aprox. y 0.80 m de grosor en promedio (ver Figura 10). Debemos precisar que esta fase corresponde al cubrimiento total de las estructuras del edificio anterior (el cual en algunos segmentos del edificio se encuentra parcialmente visible). Su área construida alcanzó a ocupar 4093 m², con una dimensión de 40 m de oeste a este, 100 m de ancho de norte a sur y una altura de 12 m (ver Figura 13).

También se observa una serie de espacios interconectados, por el momento se han determinado veinticuatro ambientes (ver Figura 13), que corresponden inicialmente a una rampa lateral en dirección este a oeste (ver Figura 14), adosada a una terraza de aproximadamente 6 m de alto, donde se ubica recibo abierto, con un área de 720 m², a partir de la cual se accedía por un pasillo de 100 m² a un vestíbulo de planta cuadrangular de 375 m² asociada a posibles banquetas, como espacios intermedios al norte, a partir de las cuales se pudo acceder una plataforma, la cual se eleva por sobre los 3 m y sobre la cual hay un atrio de planta cuadrangular de 500 m² (ver Figura 14), a partir del cual se pudo acceder a una antesala de planta rectangular de 150 m², elevado por sobre dos metro del anterior, a partir de dicho distribuidor se puede acceder a un pasillo de planta rectangular de 160 m², espacio de circulación que condujo a un salón de planta cuadrangular de 400 m², salón principal con hornacinas (ver Figura 14) que

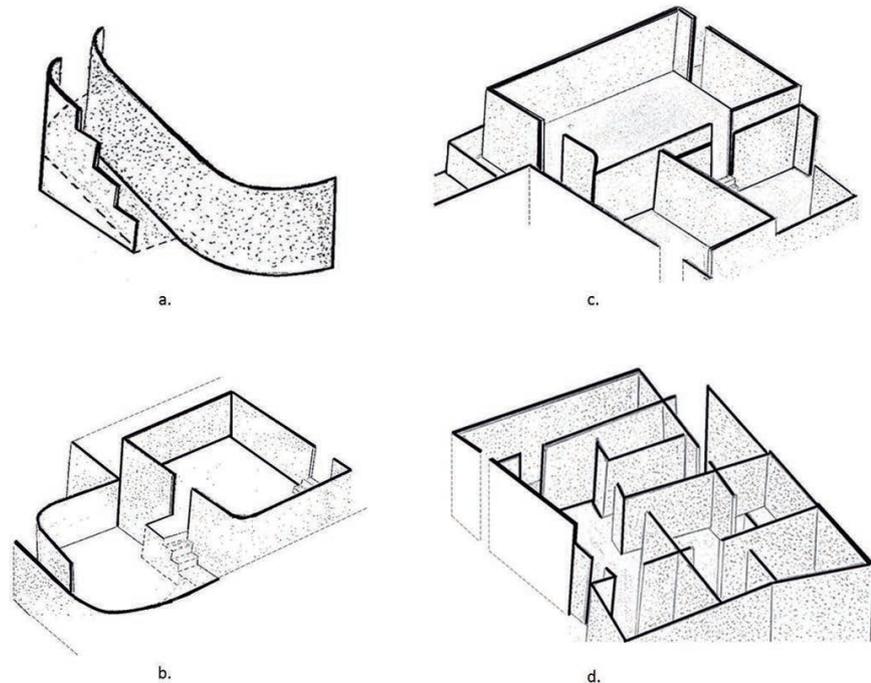
Figura 14. Dibujos isométricos de los componentes de la fase arquitectónica media del edificio monumental, del Sector B del sitio arqueológico de la Huaca Fortaleza de Campoy. a) Rampa lateral de la fachada sur. b) Vestíbulo y atrio. c) Salón principal. d) Ambientes al noreste. Elaborado por José Alberto Bazán Lossio, 2020.

permite el acceso a un salón anexo de planta rectangular de 150 m², espacio que se conecta directamente con el distribuidor de planta rectangular de 220 m², a partir del cual se accedió directamente a una serie de recintos íntimos de planta cuadrangular de 50 m² aproximadamente (ver Figura 14).

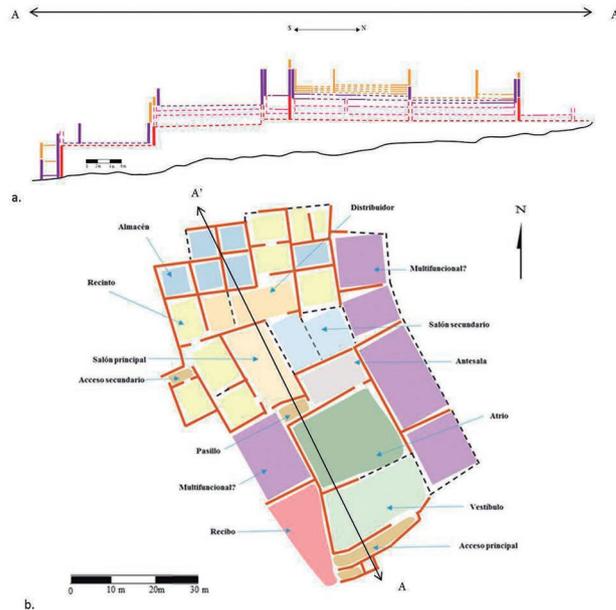
Figura 16. Dibujos de la fase arquitectónica tardía del edificio monumental, perteneciente al Sector B del sitio arqueológico de la Huaca Fortaleza de Campoy. a) Corte (superior). b) Planta, con la funcionalidad de los ambientes (inferior). Elaborado a partir de la información de Bazán, 2019.

La tercera fase, comprende una remodelación general de la edificación, destaca en la construcción el uso de tapias regulares estriadas de acabado regular (con enlucido beige grisáceo), dichos muros que se caracterizan por presentar un perfil recto de 2.40 m de alto aprox. y 0.80 m de grosor en promedio (ver Figura 10). Debemos acotar que esta fase corresponde a la renovación y clausura de algunos espacios que fueron previamente construidos en la fase media, que se encuentra totalmente visible en el área a pesar del estado de conservación, llegando a ocupar 4293 m² de área construida, con una dimensión de 42 m de oeste a este, 100 m de ancho de norte a sur y una altura de 14 m (ver Figura 16).

La construcción presenta una serie de espacios interconectados, se han determinado 32 ambientes (ver Figura 16), donde podemos destacar nuevos componentes, tales como el que se presenta en el frontis del edificio, cuyo ingreso se realiza a través de un camino epimural (debido a la clausura de la rampa lateral) directamente al recibo, el cual fue remodelado, a partir de la reducción del ambiente, de planta trapezoidal en 300 m², por la construcción de un muro al norte, el cual se eleva por sobre los 6.00 m de altura, interrumpiendo la visual que se tenía desde el interior del edificio de este espacio, a partir del cual se mantuvo el tránsito a través de un pasillo al vestíbulo, de dicho ambiente al atrio, de este a la antesala y finalmente a través del pasillo a un nuevo ambiente cerrado, en cuya superficie se observa restos de batanes y fragmentaria de vasijas, por lo que consideramos muy probable que se realizaran actividades domésticas; sin embargo dada la envergadura del espacio y la posición, es posible que se realizaran también otras actividades.
