Deflación mamaria en mamoplastía de aumento: Reporte de un caso

Reportamos el caso de una paciente sometida a aumento mamario con implante relleno con suero salino, el cual sufrió deflación debido a la interposición de un anillo fibroso, ocasionado por la cápsula alrededor de la válvula de sellado. (Horiz Med 2015; 15(1): 71-75)

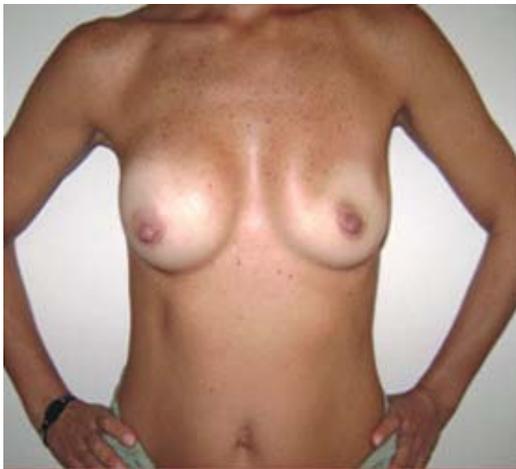
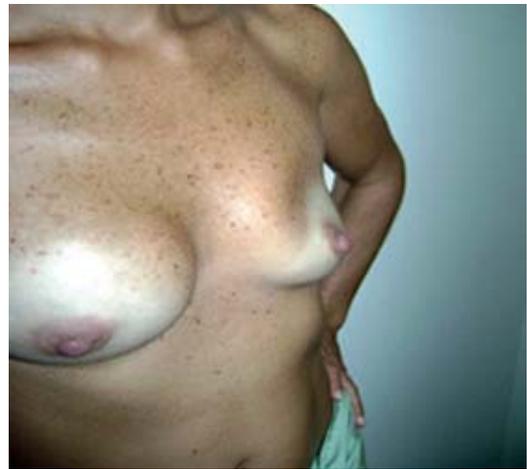
Figura 2. Frente y perfil

Cinco meses después (6 Años, 6 meses), acude con deflación del implante izquierdo. (Fig. 2).

Se decide, la explantación y cambio de implantes esta vez por unos de mayor volumen y relleno de gel silicon con cobertura lisa. (Fig. 3).

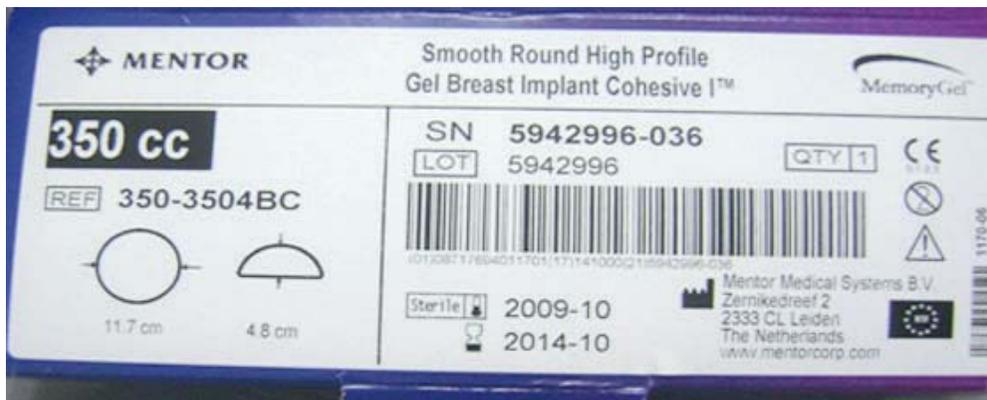
Figura 3.- Implante MENTOR de Gel de Silicon de 350 cc liso

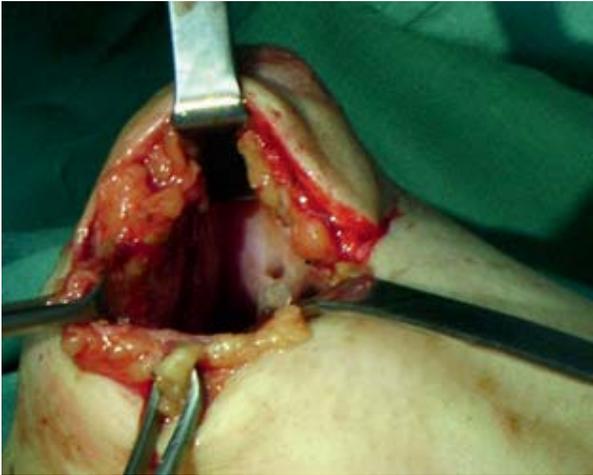
En el acto operatorio, se halló un anillo fibroso muy característico, que rodeaba y se conectaba a la banda del enchufe de sellado, jalándola por fuera de su posición normal. (Fig. 4).

Figura 4.- Anillo Fibroso: Ring Pulls Plug

No se encontró otro sitio de fuga que sugiriera la pérdida.

Sugerimos, que los persistentes movimientos de tracción de este anillo, podrían haber interferido con el enchufe y mecanismo de la válvula, lo que llevó a la deflación, tal como lo expresó Slavin.
