# Importancia del acabado y pulido en restauraciones directas de resina compuesta en piezas dentarias anteriores. Reporte de Caso

## Importance of finishing and polishing direct restorations of resin composite in anterior teeth. Case Report

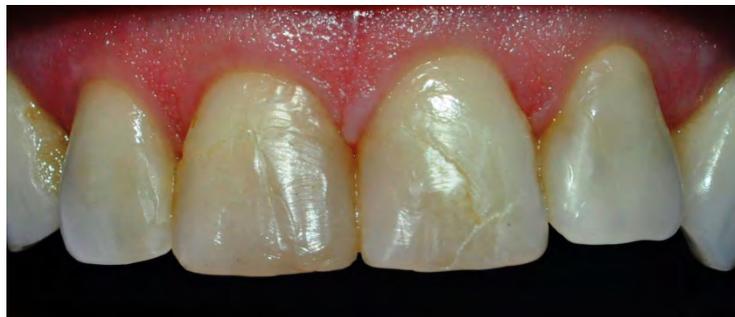
Al examinar a la paciente se pueden apreciar restauraciones con resina compuesta a nivel de las piezas 12 (M), 11 (MI), 21 (MI) y 22 (M), Figura 1.

Paciente con presencia de restauración defectuosa en las piezas 12 (M), 11 (MI), 21 (MI) y 22 (M).

**Figura 1.** Vista inicial. Presencia de restauraciones defectuosas.

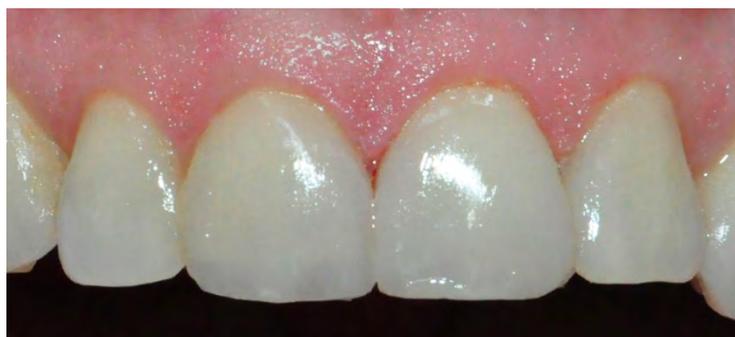
**Figura 2.** Vista post restauración. Restauraciones cubiertas con glicerina líquida.

Se decidió utilizar un sistema adhesivo de grabado total de dos pasos (Adper™ Single Bond 2 de 3M™ ESPE™). Se realizó la aplicación de ácido fosfórico al 37% 15 segundos en dentina y 30 segundos en esmalte, posteriormente se lavó con abundante agua y se secó con papel absorbente sin resecar la dentina. Se aplicó el adhesivo de quinta generación frotándolo profusamente en la superficie de la preparación y se fotopolimerizó por 20 segundos. Posteriormente, se realizó la aplicación de una resina con nanotecnología (Filtek™ Z350 XT de 3M™ ESPE™) utilizando la técnica por capas naturales para lograr una mayor estética en el sector anterior (Figura 2).

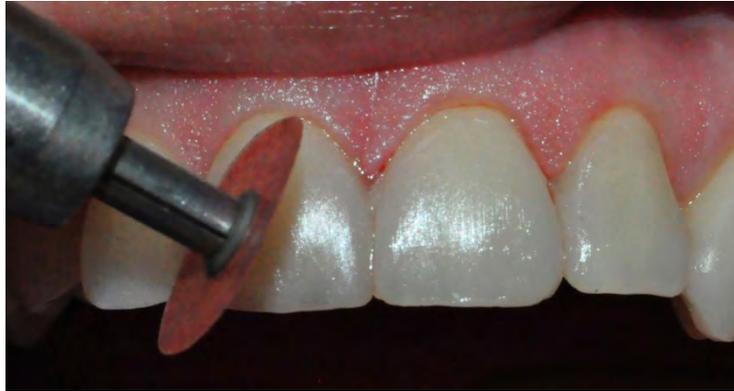
**Figura 3.** Primer disco: con oxido de aluminio.

Una vez realizada las restauraciones procedemos a realizar el acabado y el pulido utilizando discos de acetato con una cubierta de óxido de aluminio. Para reducir el calor por fricción se utilizó como medio de aislante térmico vaselina sólida y agua. Con el primer disco de granulación gruesa se realiza la reducción de los excesos del material, este disco debe de ser utilizado a baja velocidad (10 000 rpm) de manera intermitente entre 15 a 20 segundos, realizando movimientos unidireccionales con suave presión y evitando el contacto del borde interno metálico para evitar rayar la restauración (Figura 3).

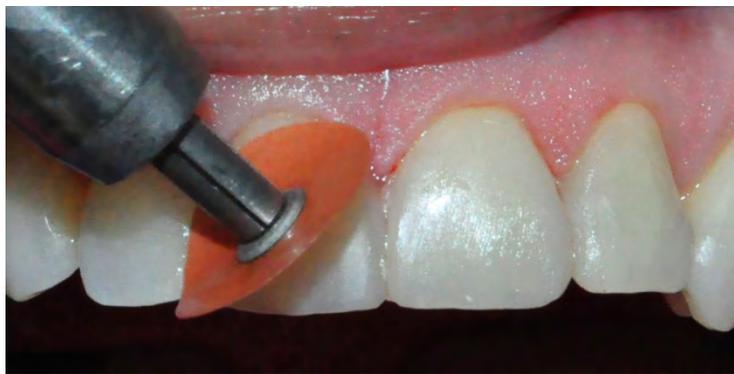
**Figura 4.** Segundo disco: con óxido de aluminio.

El segundo disco de granulación media se utiliza a 10 000 rpm de manera intermitente por 15 a 20 segundos para darle el contorneado final, realizando movimientos unidireccionales desde cervical a incisal y con ligera presión (Figura 4). El tercer disco de granulación fina se utiliza para darle el acabado de la resina compuesta a una velocidad de hasta 10 000 rpm por 15 a 20 segundos realizando los mismos movimientos que los discos anteriores (Figura 5). Y el último disco de granulación ultrafina es utilizado

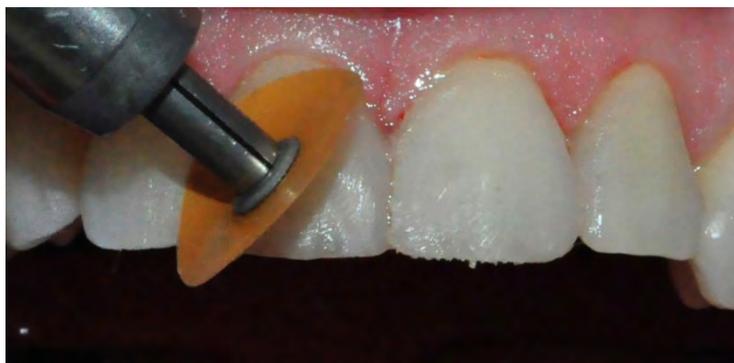
**Figura 5.** Tercer disco: con óxido de aluminio.

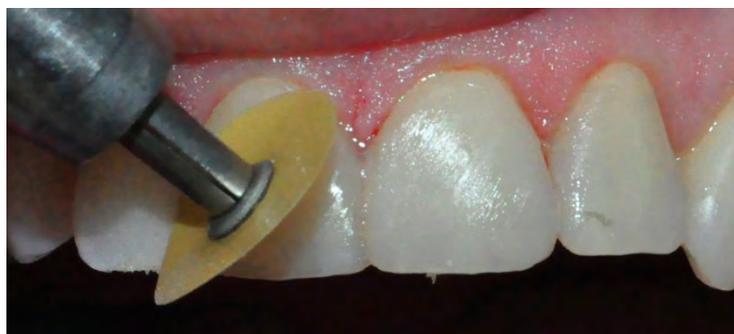
**Figura 6.** Cuarto disco: con óxido de aluminio.

para realizar el pulido final a una velocidad de hasta 10 000 rpm por 15 a 20 segundos (Figura 6). Recordar que se debe aplicar agua sobre la superficie a pulir con el fin de evitar el aumento de temperatura.

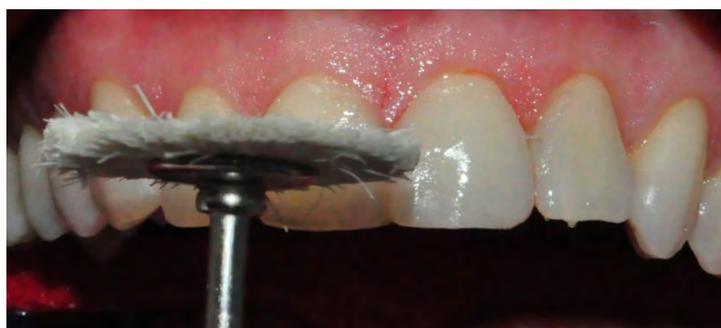
**Figura 7.** Uso de la escobilla de pelo de cabra.

Una vez terminado la secuencia de discos, se complementa el pulido con el uso de una escobilla de pelo de cabra a baja velocidad (10 000 rpm) por un periodo de 20 segundos con vaselina solida sobre las superficies (Figura 7).

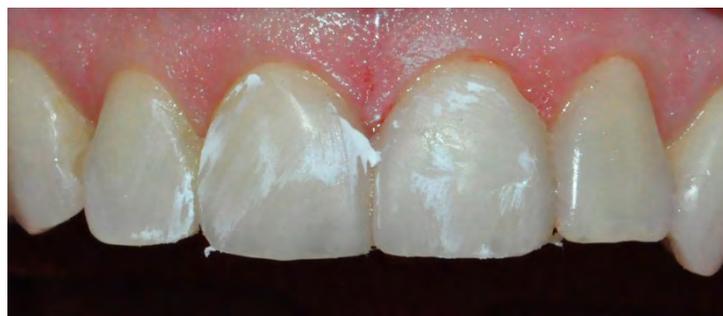
**Figura 8.** Aplicación de una pasta de pulido.

Una vez realizado este paso aplicar una pasta de pulido, utilizando un fieltro a 10 000 rpm por un periodo de 20 segundos, primero seco y luego mojando las superficies a pulir (Figura 8 y 9). Se

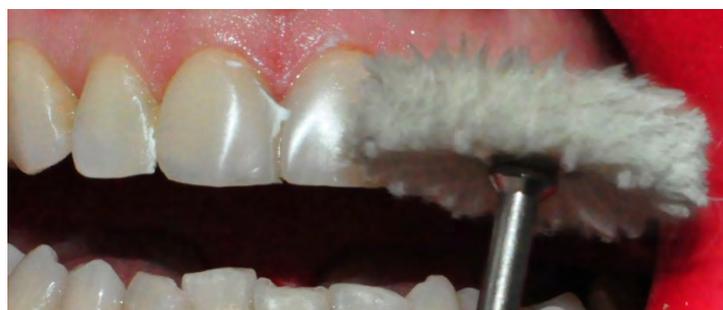
**Figura 9.** Uso de un fieltro con la pasta de pulido.

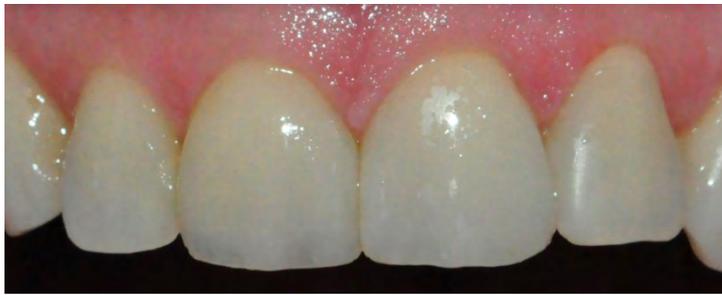
Figura 10. Vista final de la restauración.

retiran los restos que se acumulan en las superficies con una escobilla de profilaxis y vaselina sólida, una vez realizada la secuencia, evaluamos los resultados obtenidos (Figura 10).

Los resultados obtenidos fueron bastante buenos para la paciente, se logró una morfología satisfactoria reduciendo la rugosidad superficial de las resinas compuestas e igualando el brillo de las mismas a las piezas dentarias sanas, devolviéndole así la función y la estética perdida.
